de	"Rodolphe Griveau" <[redacted]>
à	"enquetepublique.vendee3@orange.fr" <enquetepublique.vendee3@orange.fr>
date	18/01/21 18:06
objet	RE: complexe sportif "la Garnache"

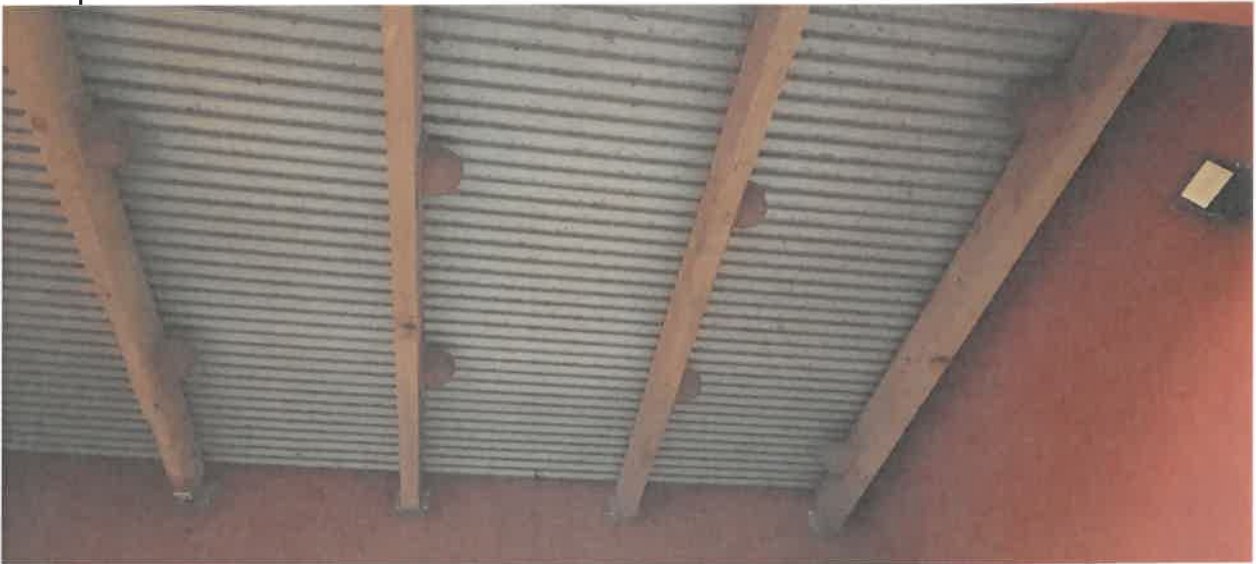
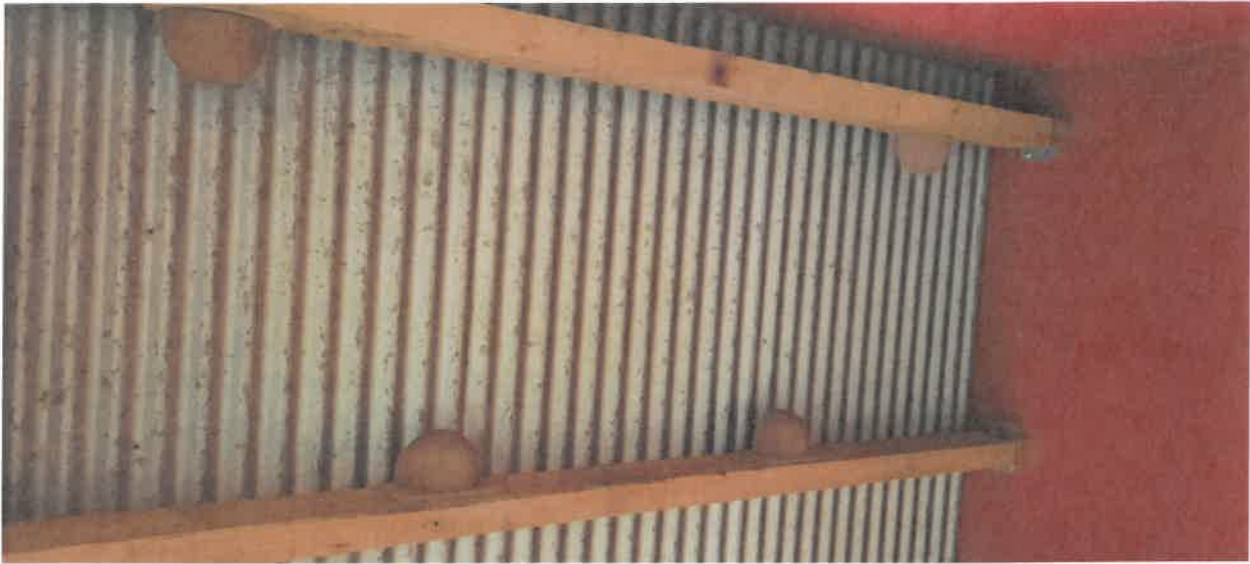
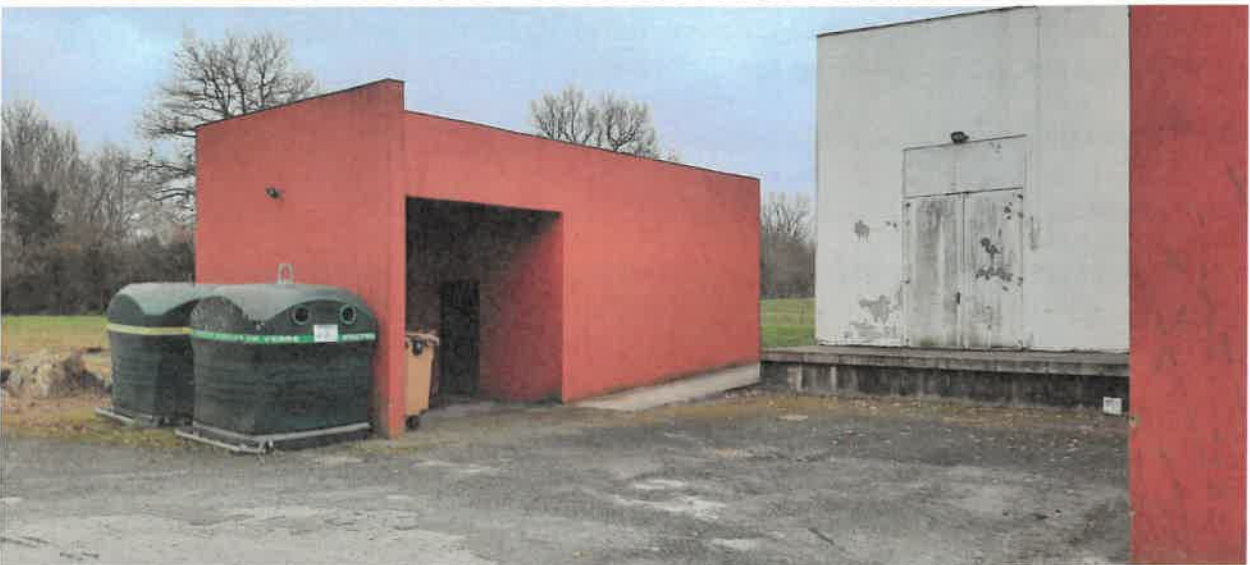
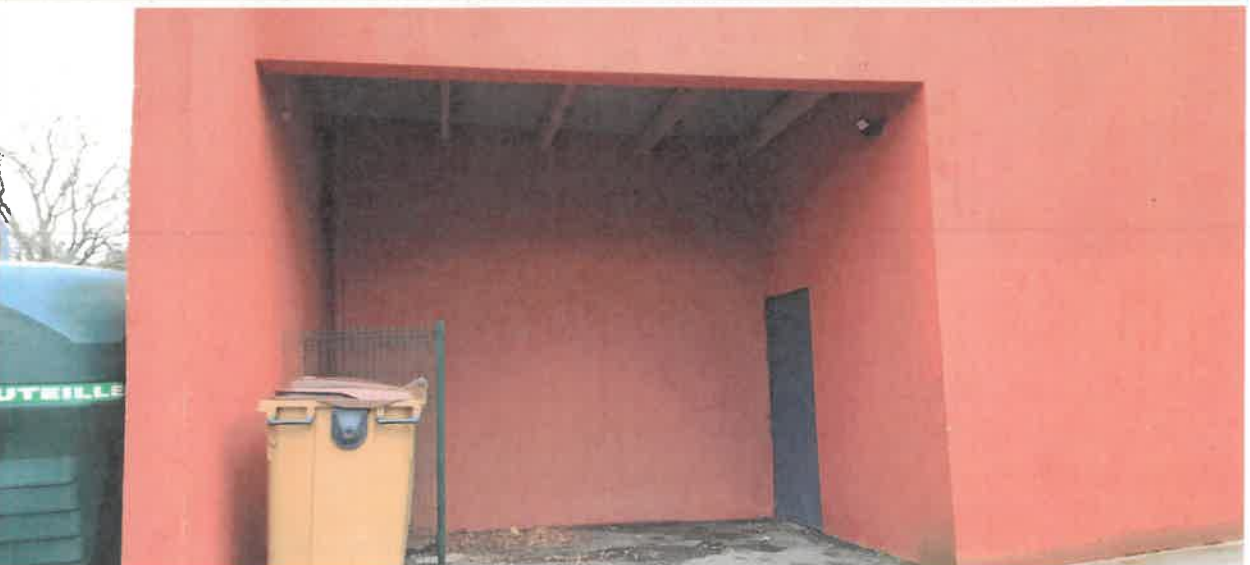
En complément de nos échanges de ce soir, dont nous vous remercions pour la qualité, je vous joins des photos des 8 nids d'hirondelle d'ores et déjà installés.

Ils sont situés dans un abri à poubelles. Se trouve également sous cet abri le compteur de gaz de la salle Prévert.

Il n'y a pas d'échelle sur les photos. Cependant, vous pouvez voir que les nids sont fixés sur les pannes de charpente, habituellement écartées de 60cm.

Vous pouvez également constater qu'ils sont posés "à plat" sur les panes, alors que le document "DOSSIER D'AUTORISATION ENVIRONNEMENTALE", du 13/02/2020, précise en page 88 la pose de 4 poutres, dans le sens inverse de ce qui a été réalisé, légèrement inclinée (ce qui n'est pas le cas) et ne précise pas que les poubelles sont juste à côté.

Bref, la compensation mise en oeuvre n'est pas conforme à la compensation identifiée.
