Syndicat Mixte Bassin du Lay

***Aménagement de protection à la mer***

*La Tranche-sur-Mer (85)*

**Mémoire de réponse aux demandes de complément**  
**Réf. GUN : 0100000932**

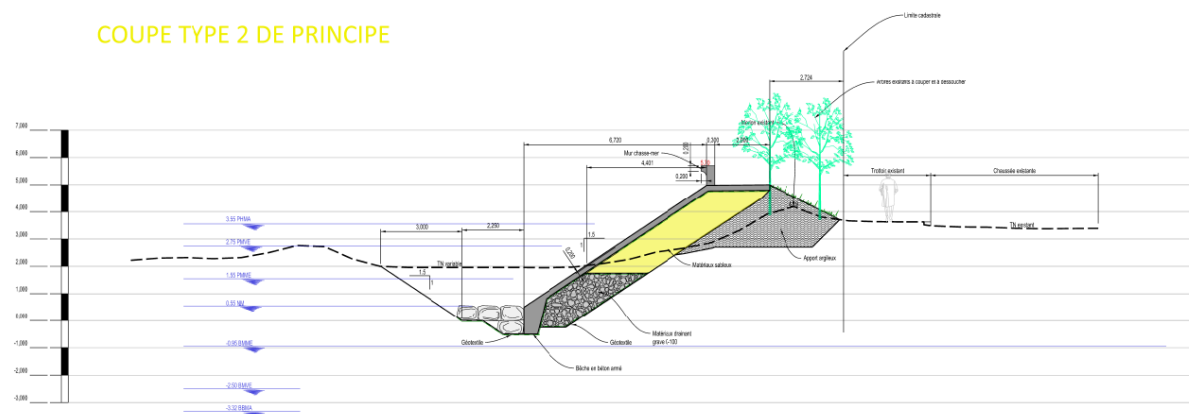
## COUPE TYPE 2 DE PRINCIPE

Il serait plus compréhensible de voir la localisation des différentes vues en coupe. Les coupes correspondent à des coupes de principe d'application sur des tronçons indiqués sur les vues en plan. Par contre ces coupes n'ont pas été mises à jour dans le dossier et présentent encore un muret simple en tête du parement aval.

Les coupes à jour sont jointes à la présente note (Annexe 1)

3	<p><b>Concernant l'Étude de Dangers :</b> Les figures 3, 4 et 5 ne sont pas à jour : Les coupes sont à mettre à jour pour le secteur 3 de la Belle Henriette, ainsi que les éléments qui les décrivent dans cette note.</p>		Les coupes mises à jour seront intégrées au document (Cf. point 1 ci-dessus).
<b>Amélioration de la qualité du dossier</b>			
1	<p><b>Concernant l'avant-projet de restauration de la digue de la Belle Henriette :</b> Le gestionnaire devra : - rappeler les attendus du PRO sur les précisions sur les joints (A9) -- § 4.2, p 26, sur /es éléments en béton : le PRO devra être particulièrement précis sur la question des joints, que ceux-ci ne soient pas le point faible de l'ouvrage. Si des conditions de suivi et d'entretien sont à prévoir, il faudra les détailler dès le PRO, y compris dans leur dimension financière. - rappeler les attendus du PRO sur les conditions du suivi du pied des ouvrages (A12) -- § 4.3, p 27, sur l'affouillement : prévoir avec le PRO une rédaction à intégrer dans les consignes pour le suivi du pied : comment y procéder, que regarder, à partir de quand considérer qu'il faut intervenir ou consulter un MOE ...</p>		<p>Les détails techniques de traitement des joints de dilatation du parement béton seront effectivement précisés en phase PRO. Le prix concerné par ces traitements spécifiques sera également intégré.</p> <p>Les conditions du suivi du pied d'ouvrage seront précisées au PRO avec une chapitre spécifique qui devra être intégré aux consignes de surveillance de l'ouvrage.</p>

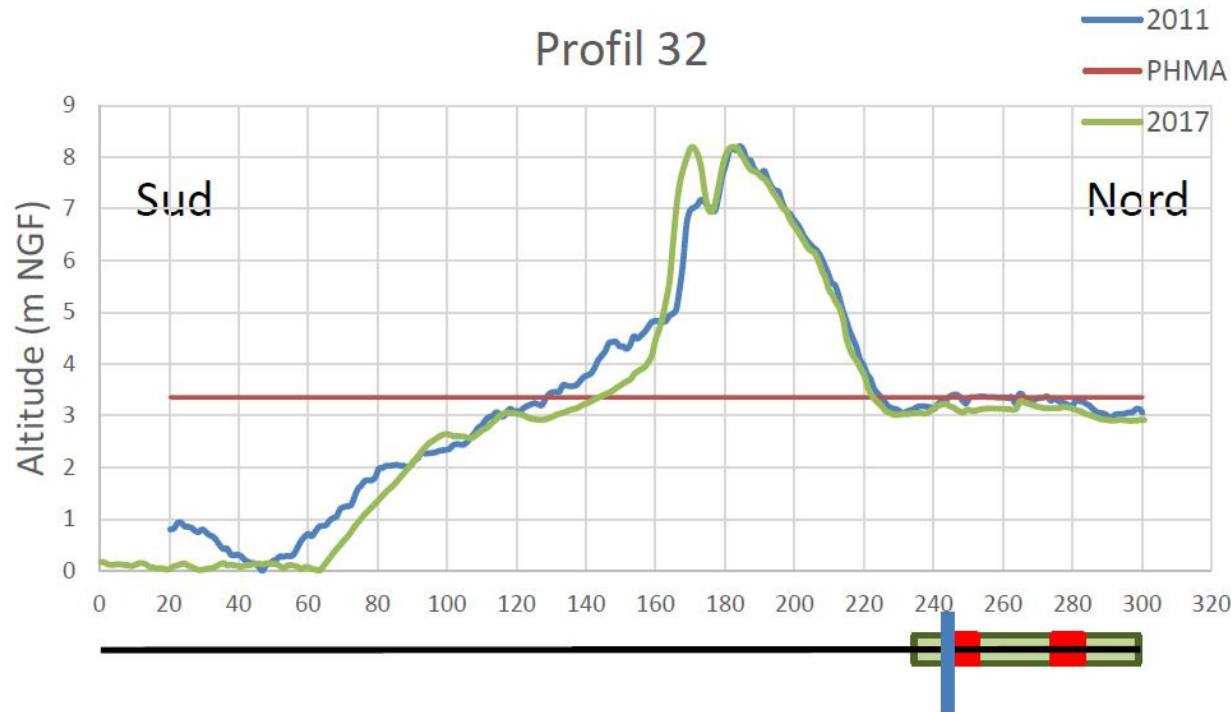
### Annexe 3 - Fiches – Profil en travers de la dune des Rouillères

- Accrétion au niveau du cordon
- Erosion au niveau du TC
