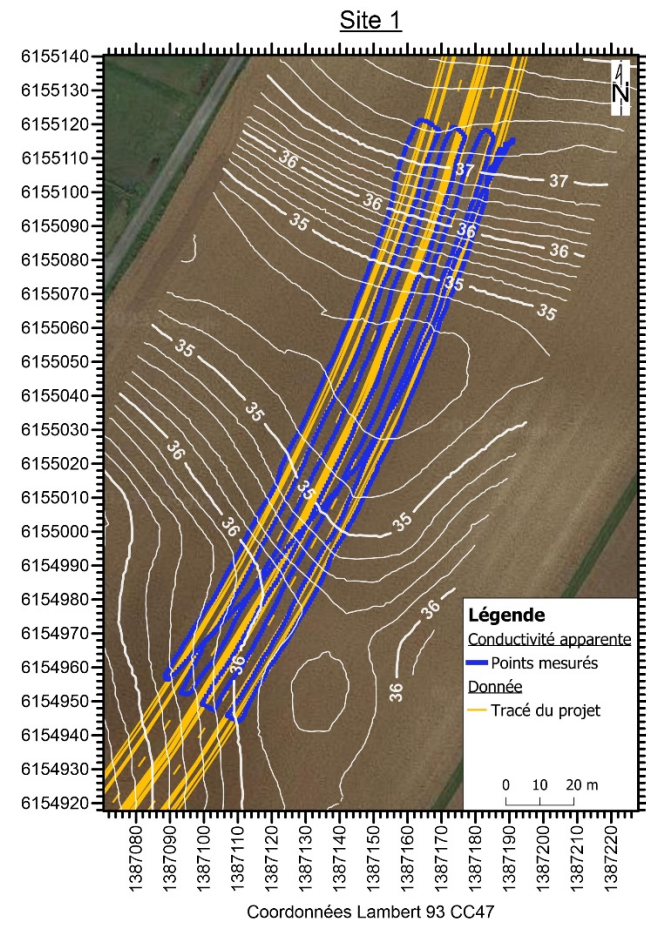
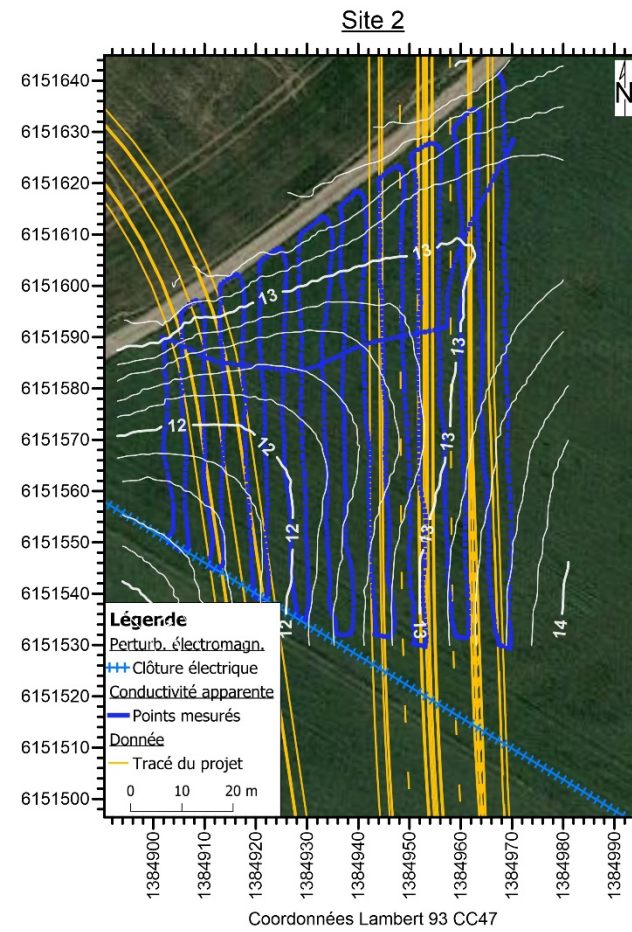
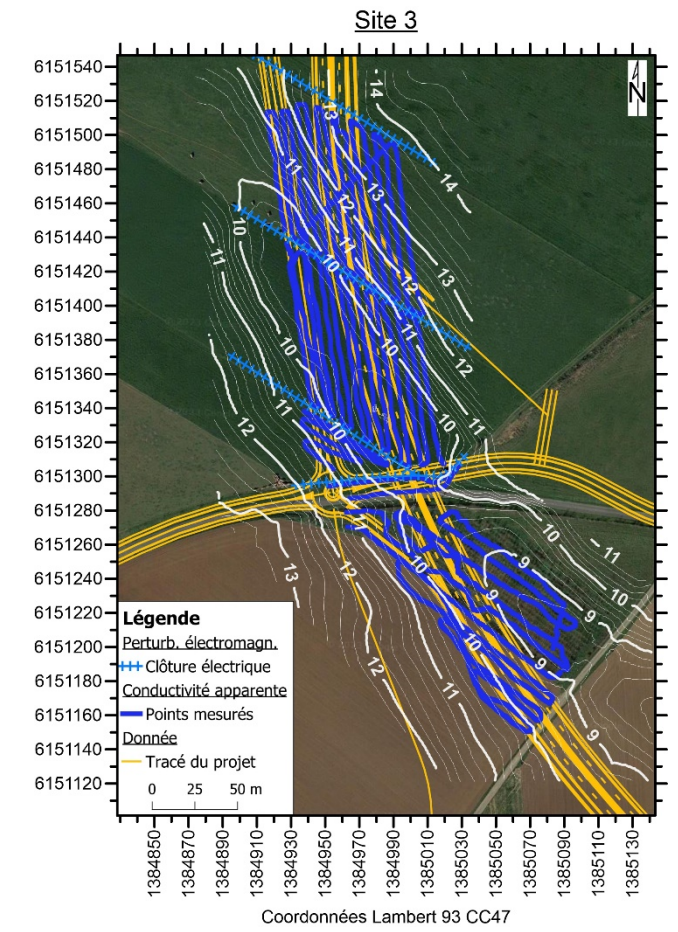
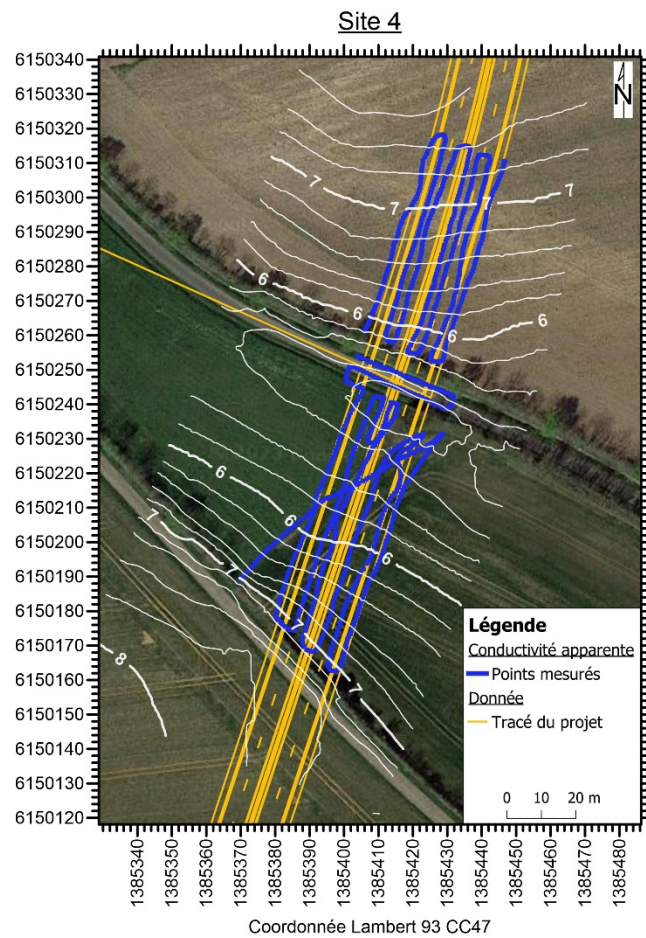
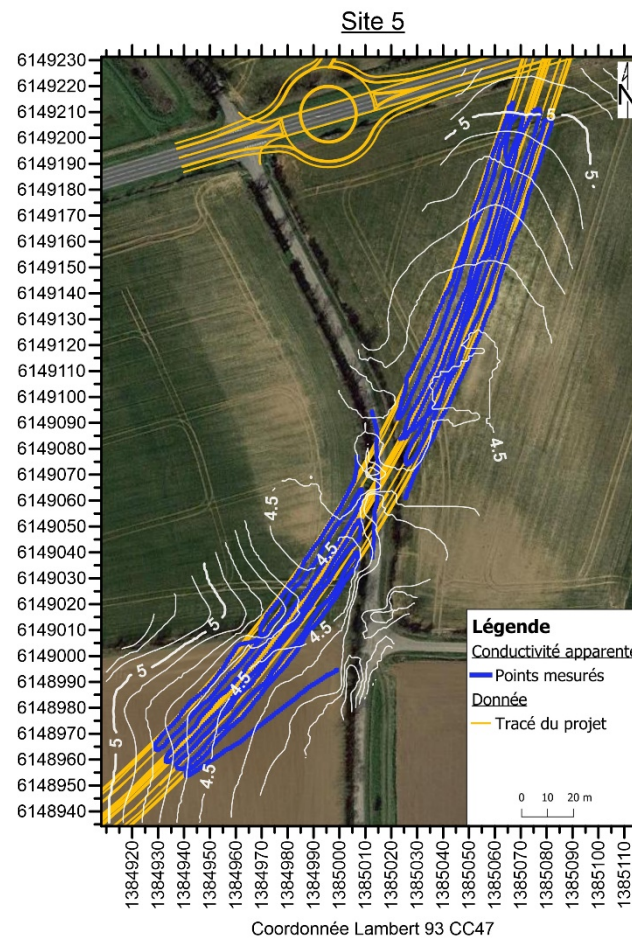
Figure 10 – Investigation géophysique menée sur les cinq sites.

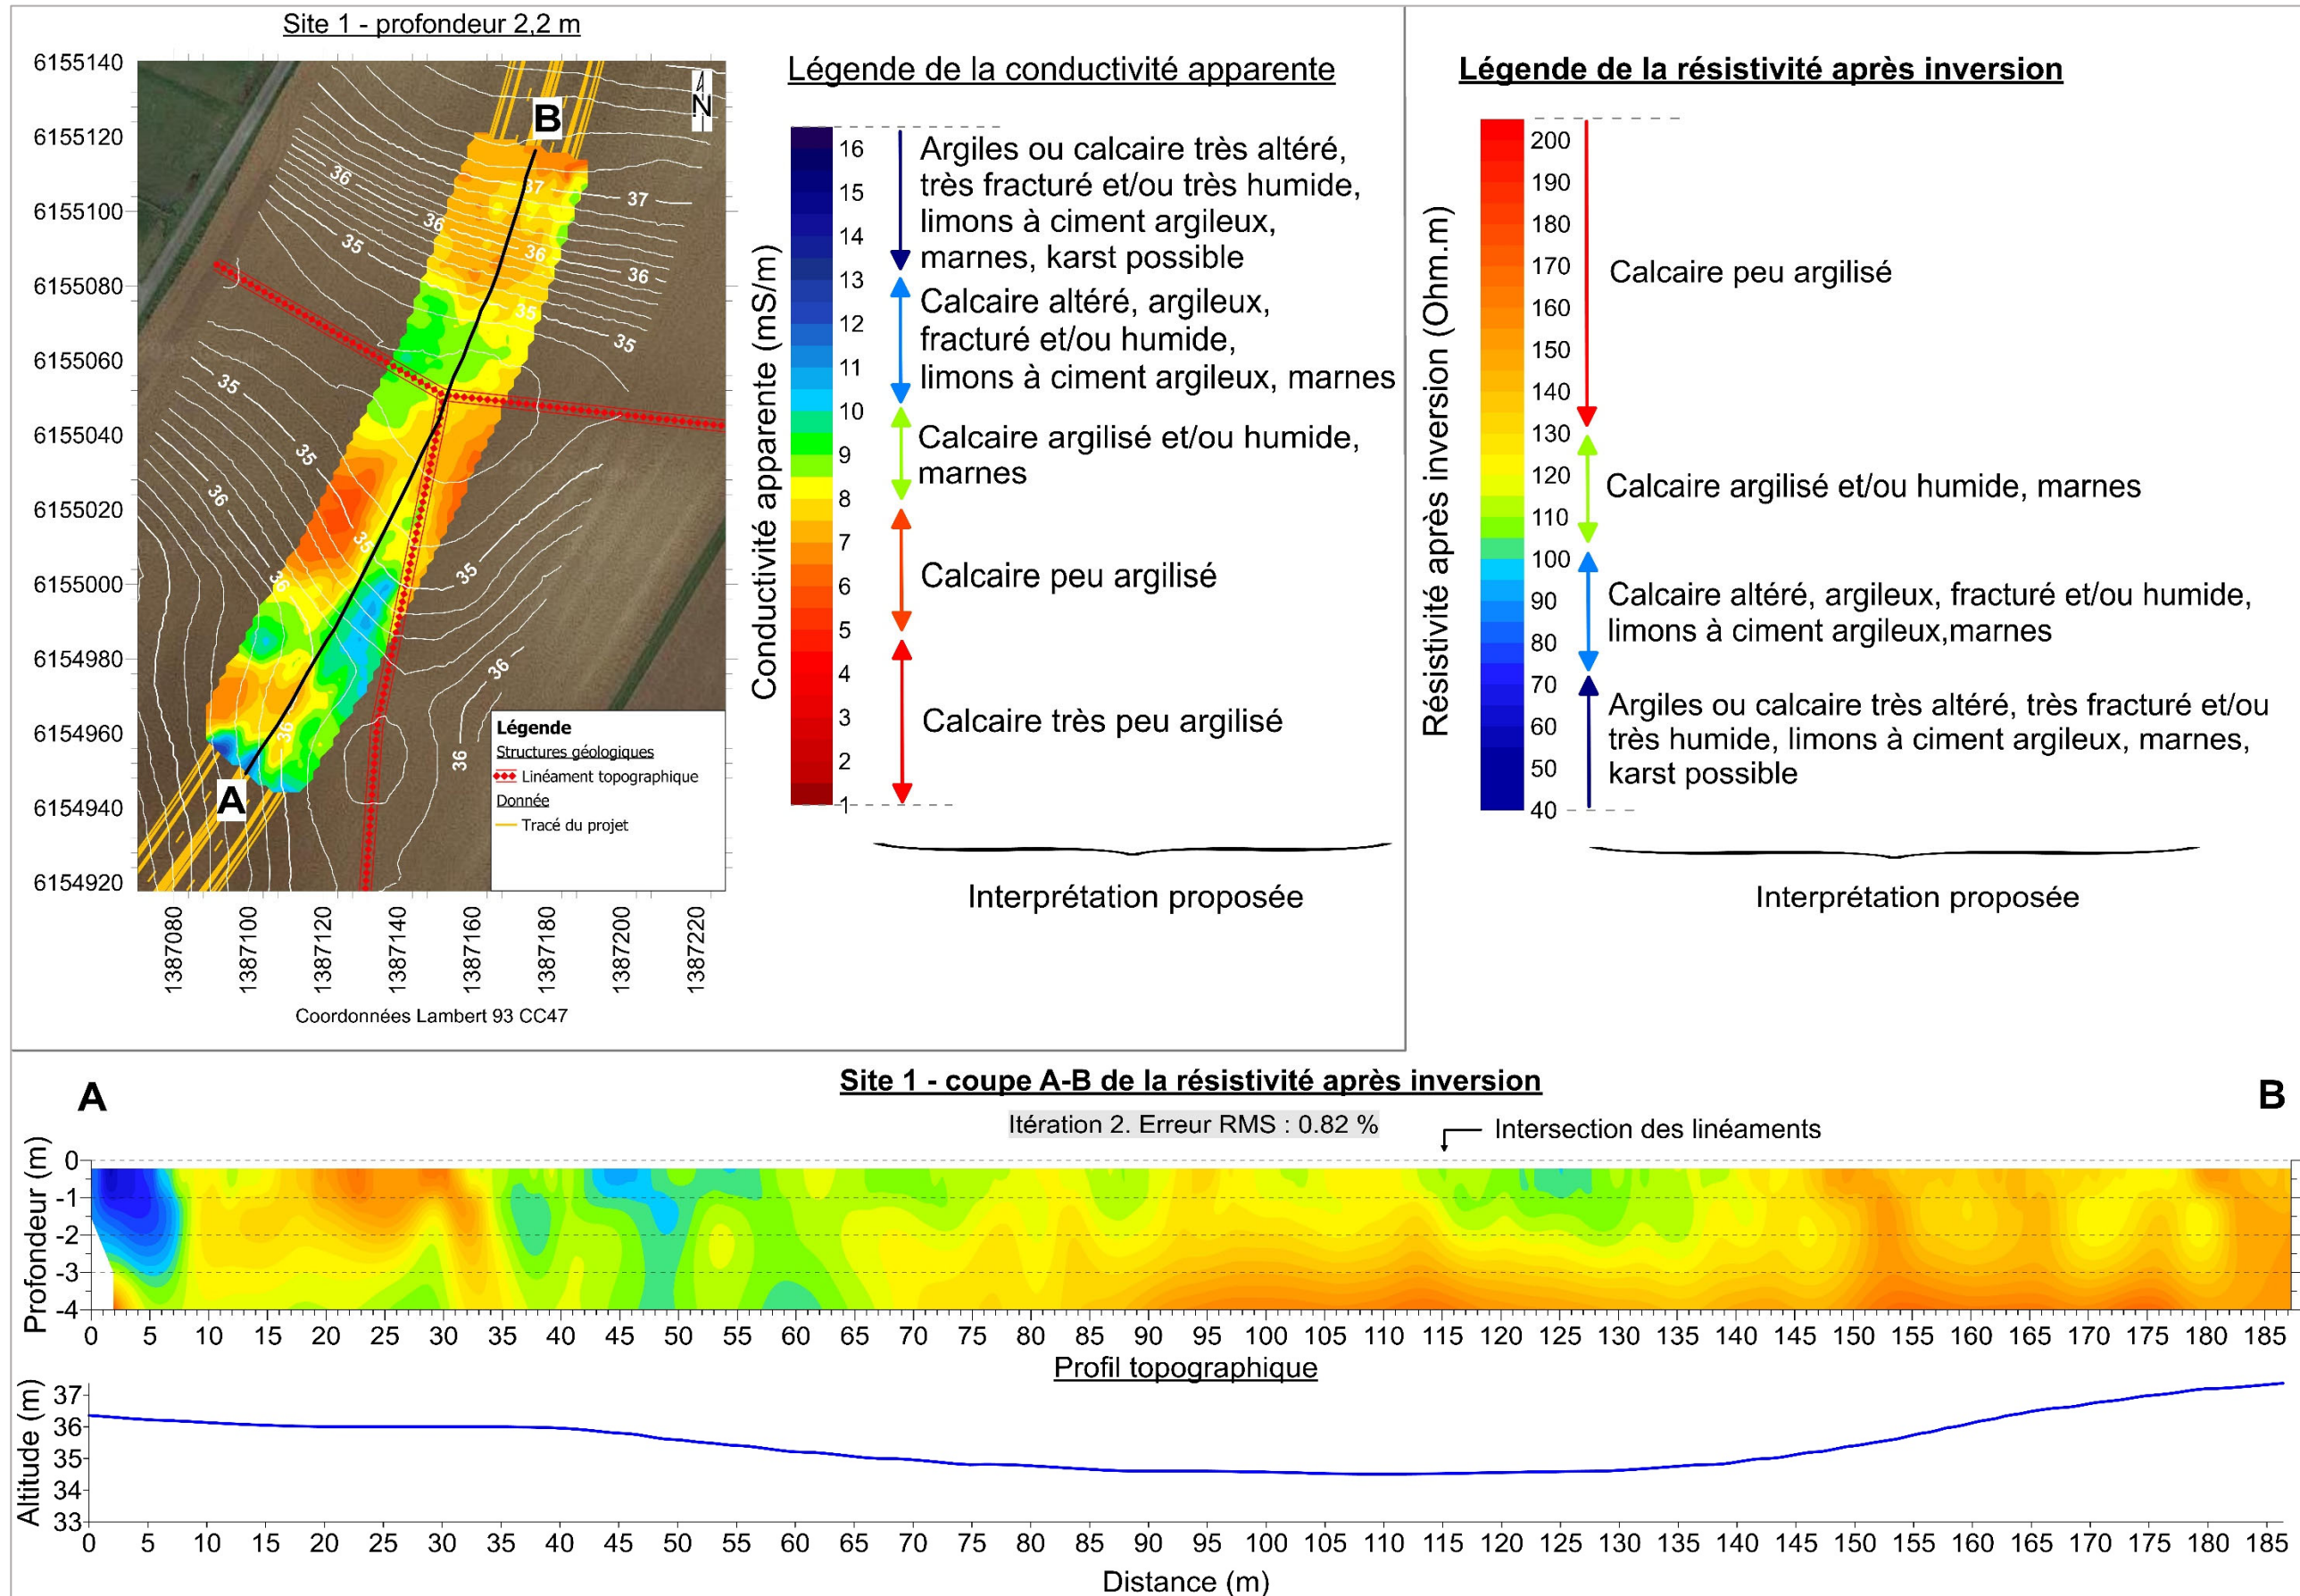
Figure 13 – Coupe de la résistivité après inversion sur le site 1.

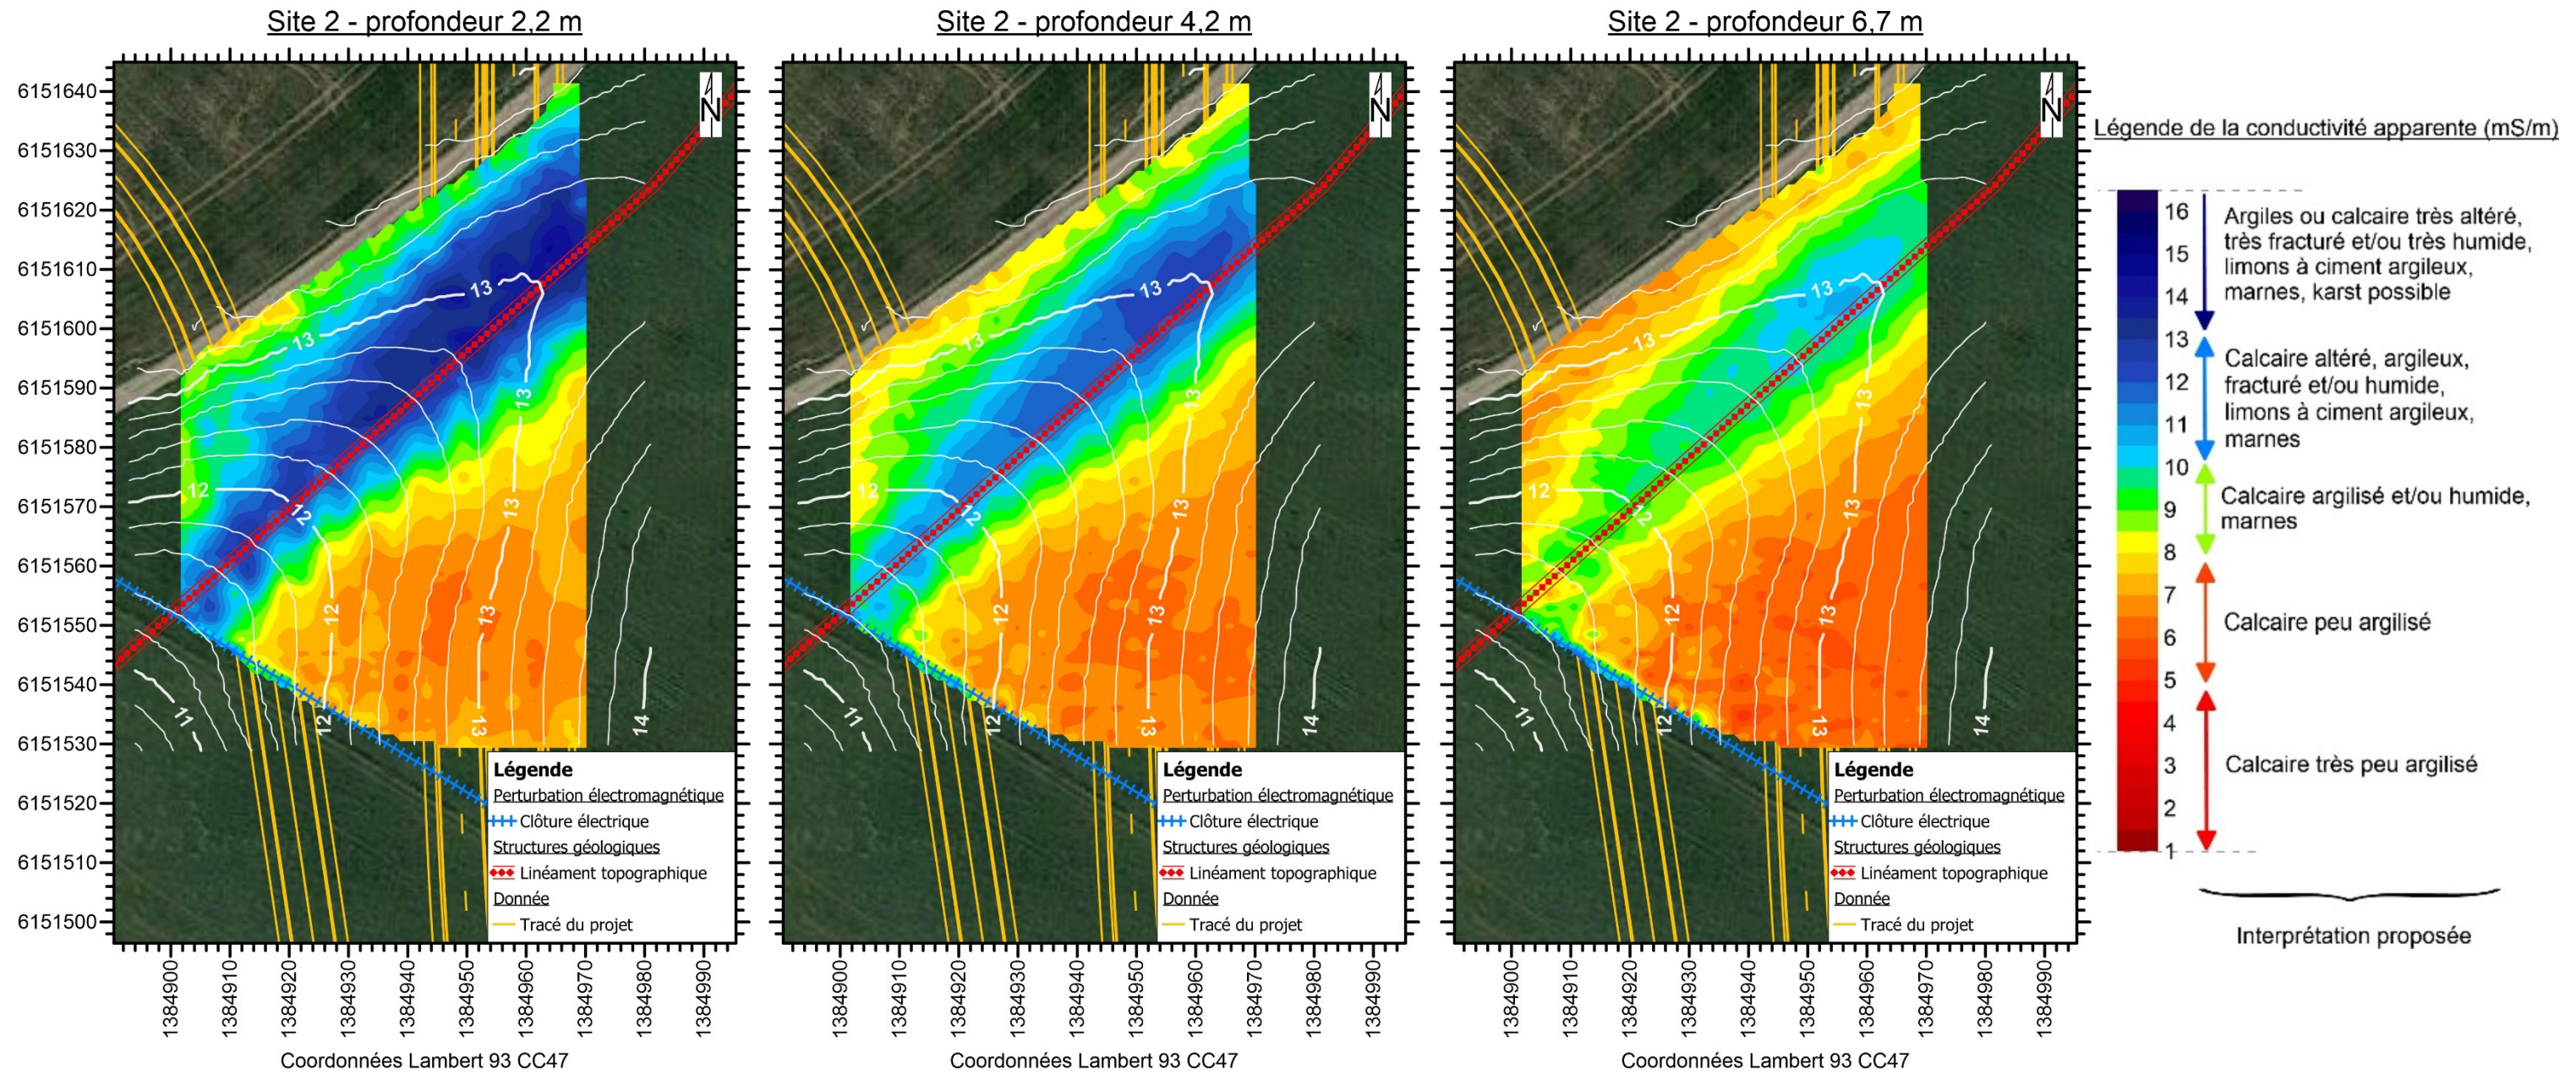
Figure 14 – Résultats de la conductivité apparente aux 3 profondeurs d’investigation sur le site 2.
