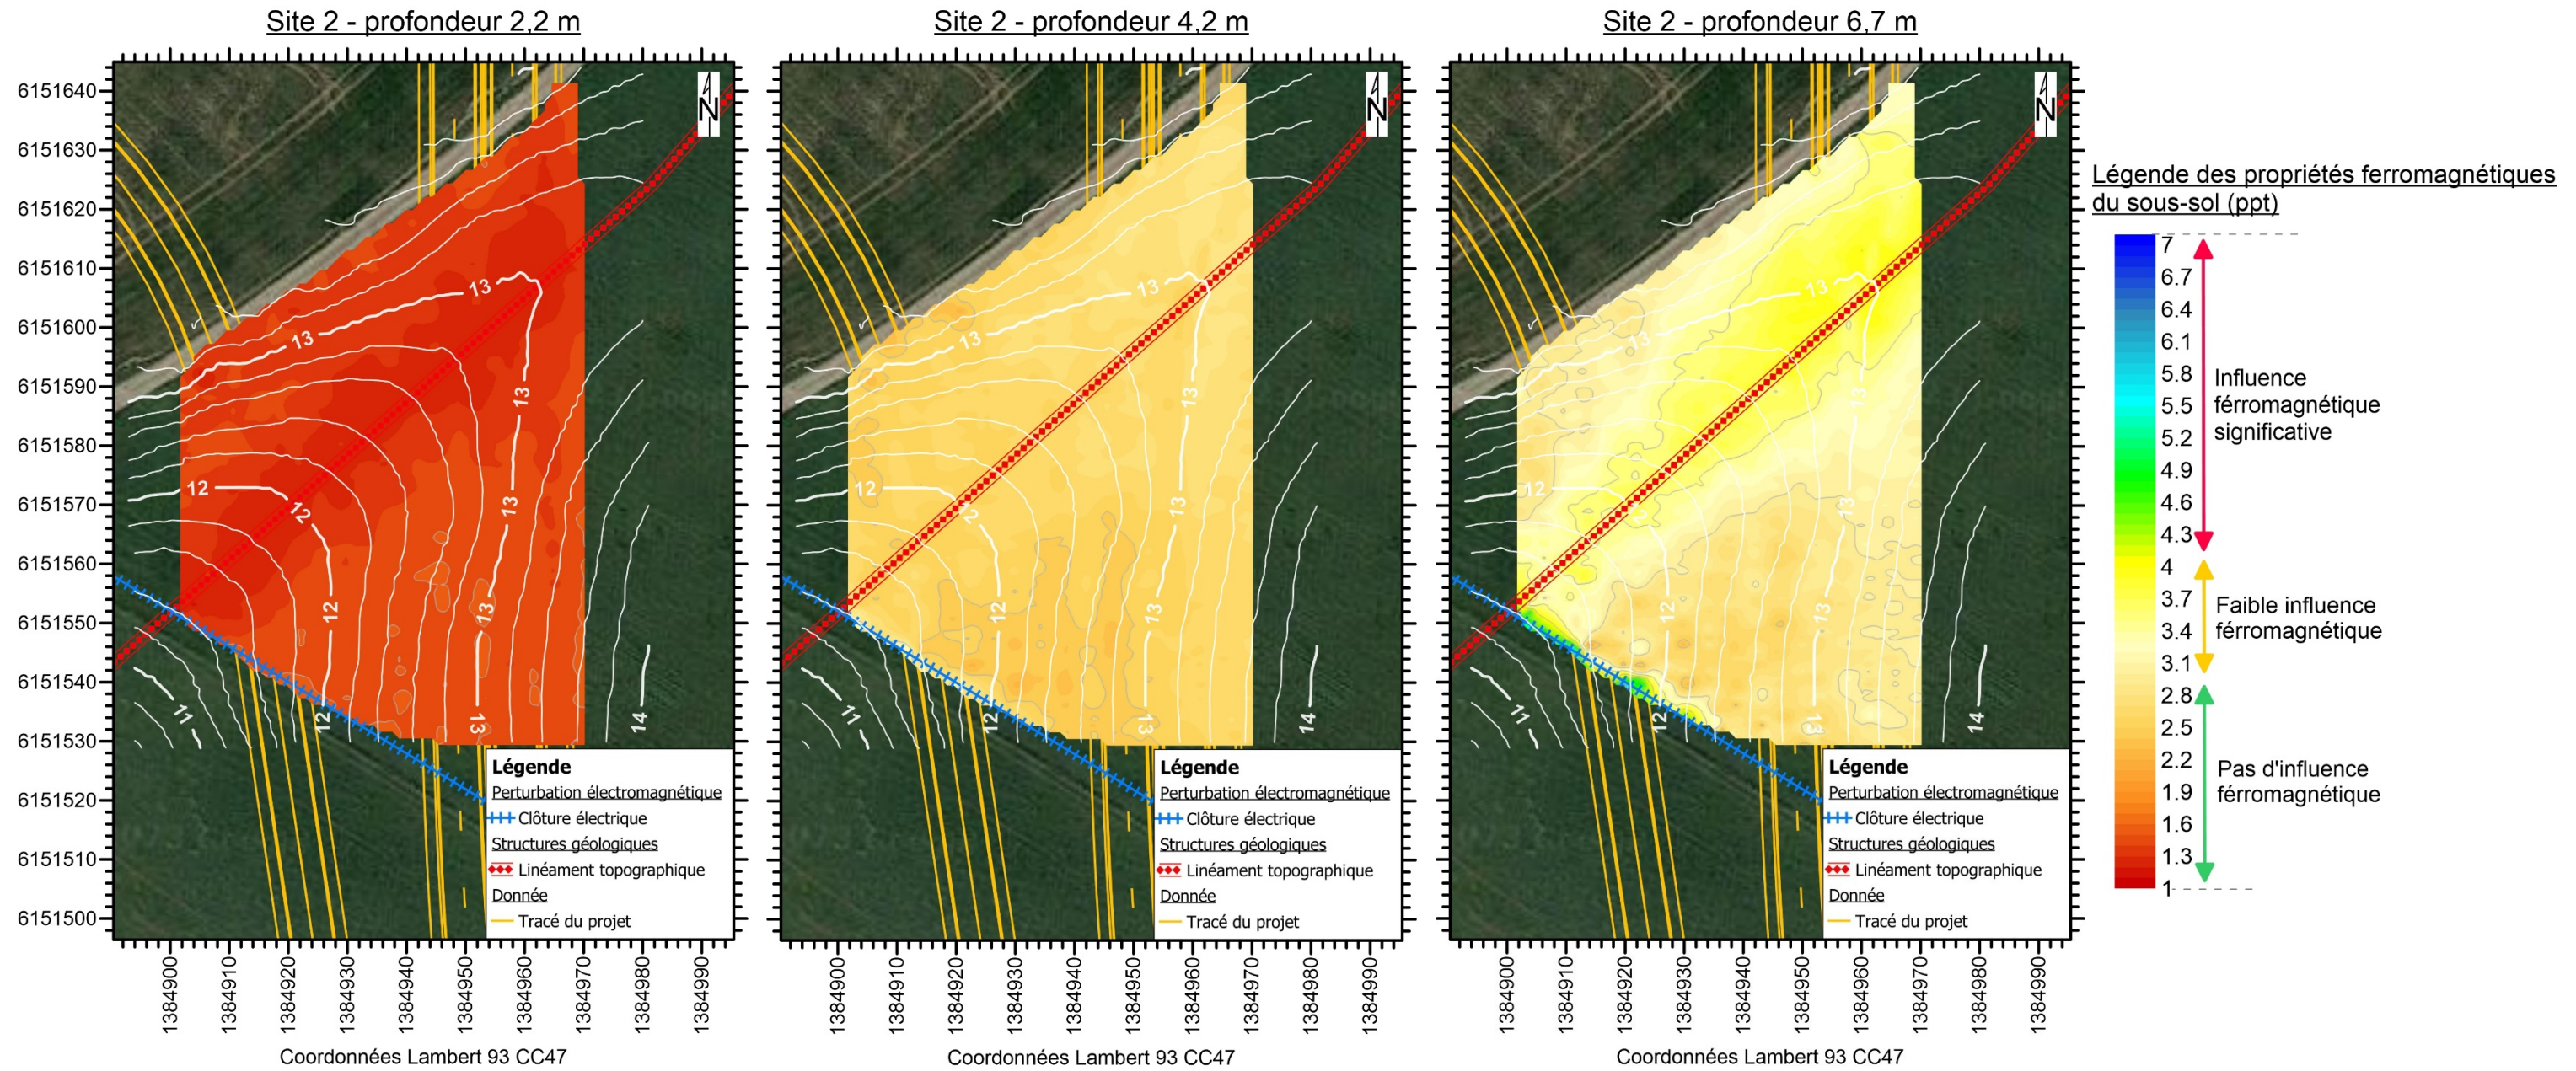
Figure 15 – Résultats des propriétés ferro-magnétiques du sous-sol aux 3 profondeurs d’investigation sur le site 2.

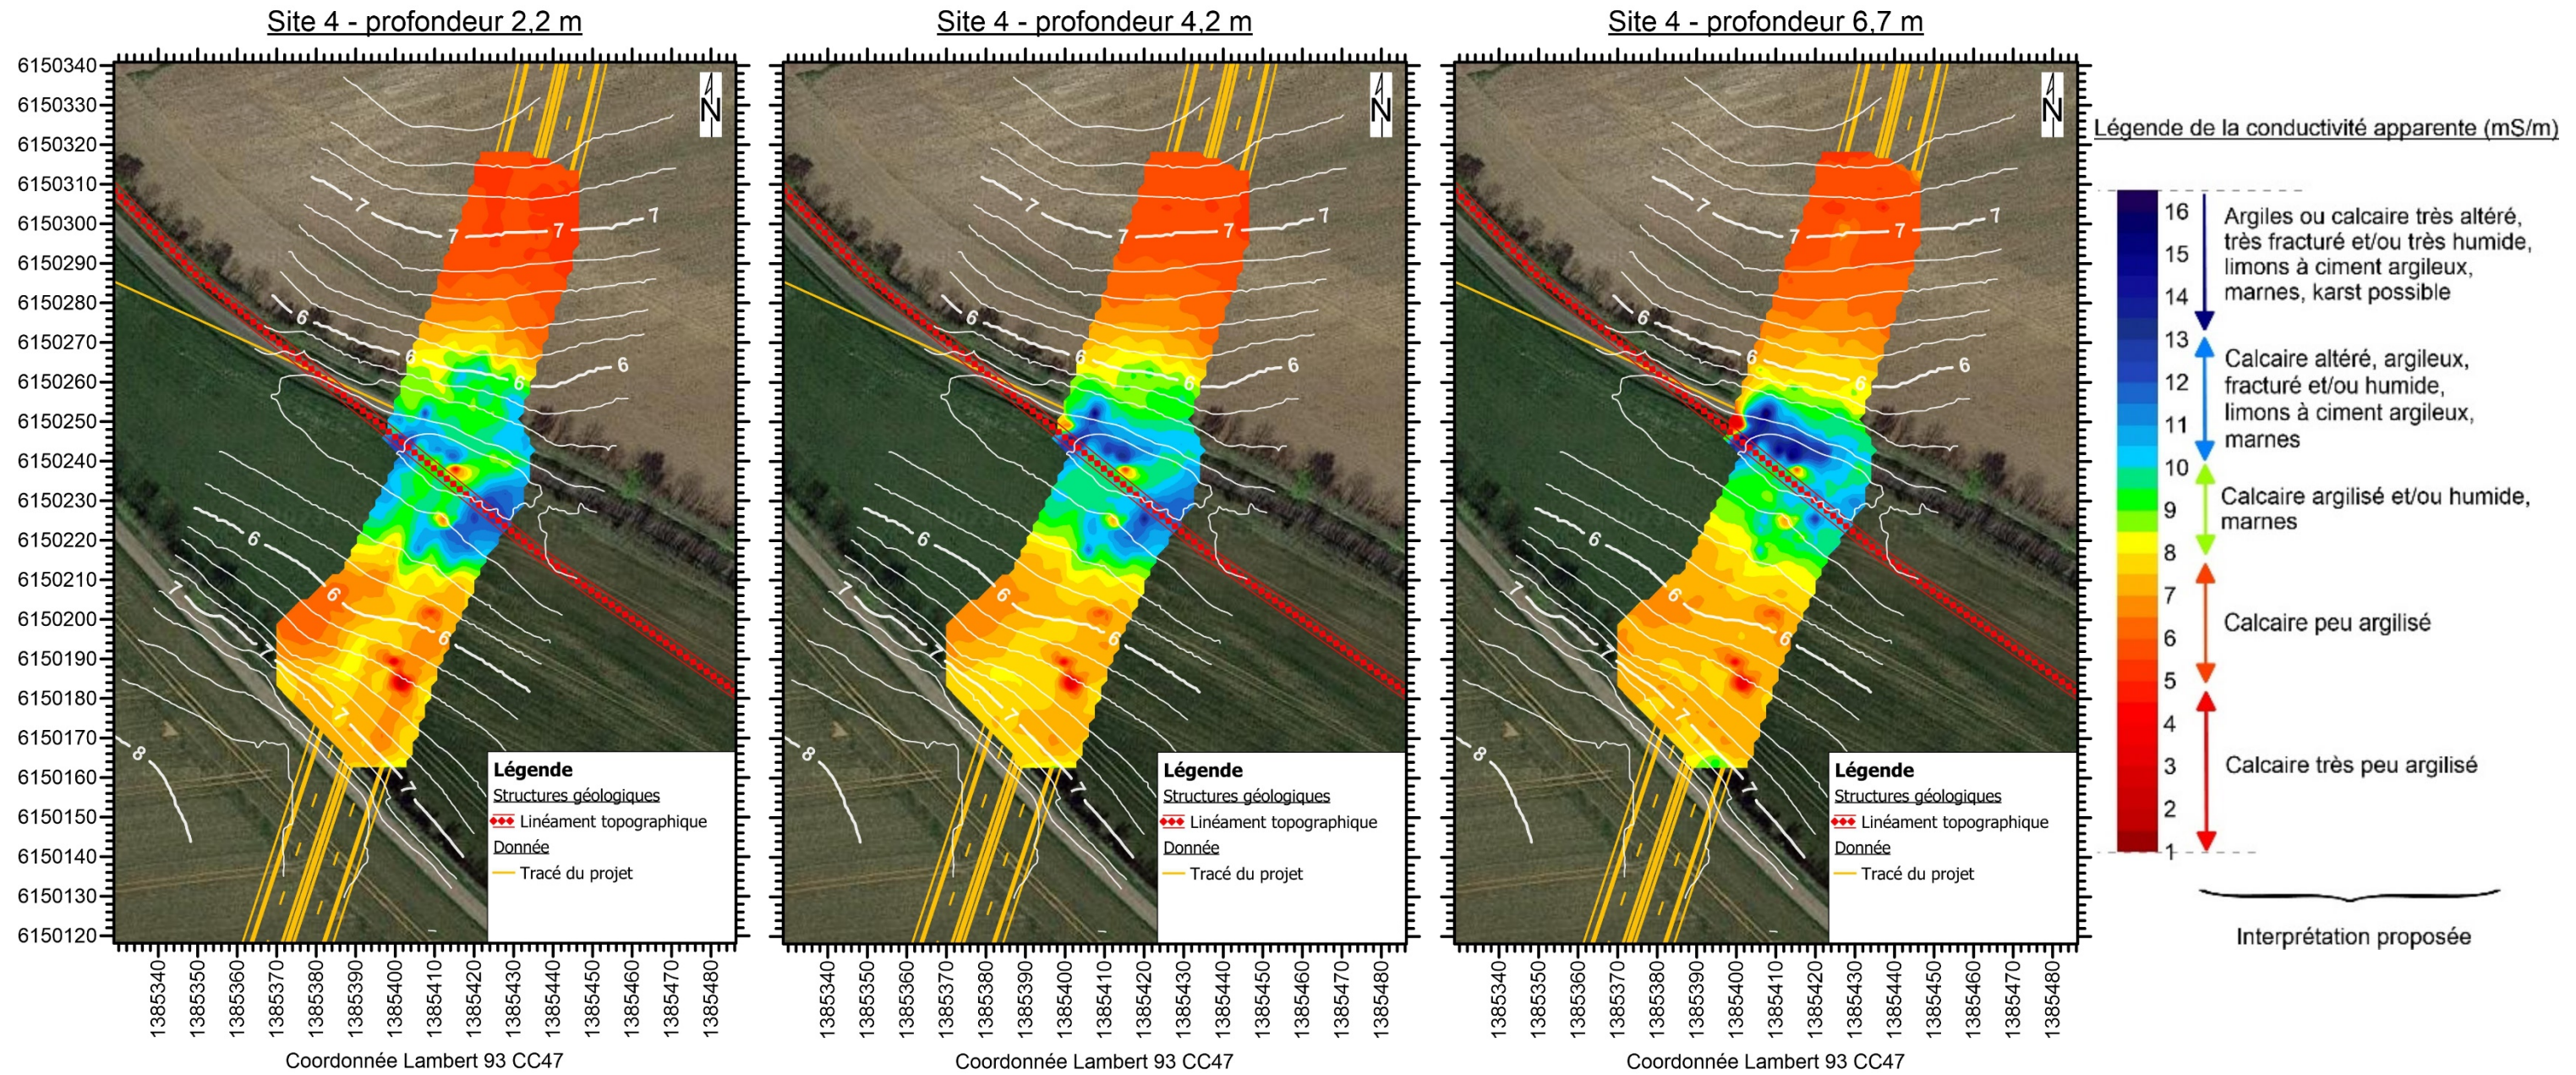
Figure 20 – Résultats de la conductivité apparente aux 3 profondeurs d’investigation sur le site 4.
