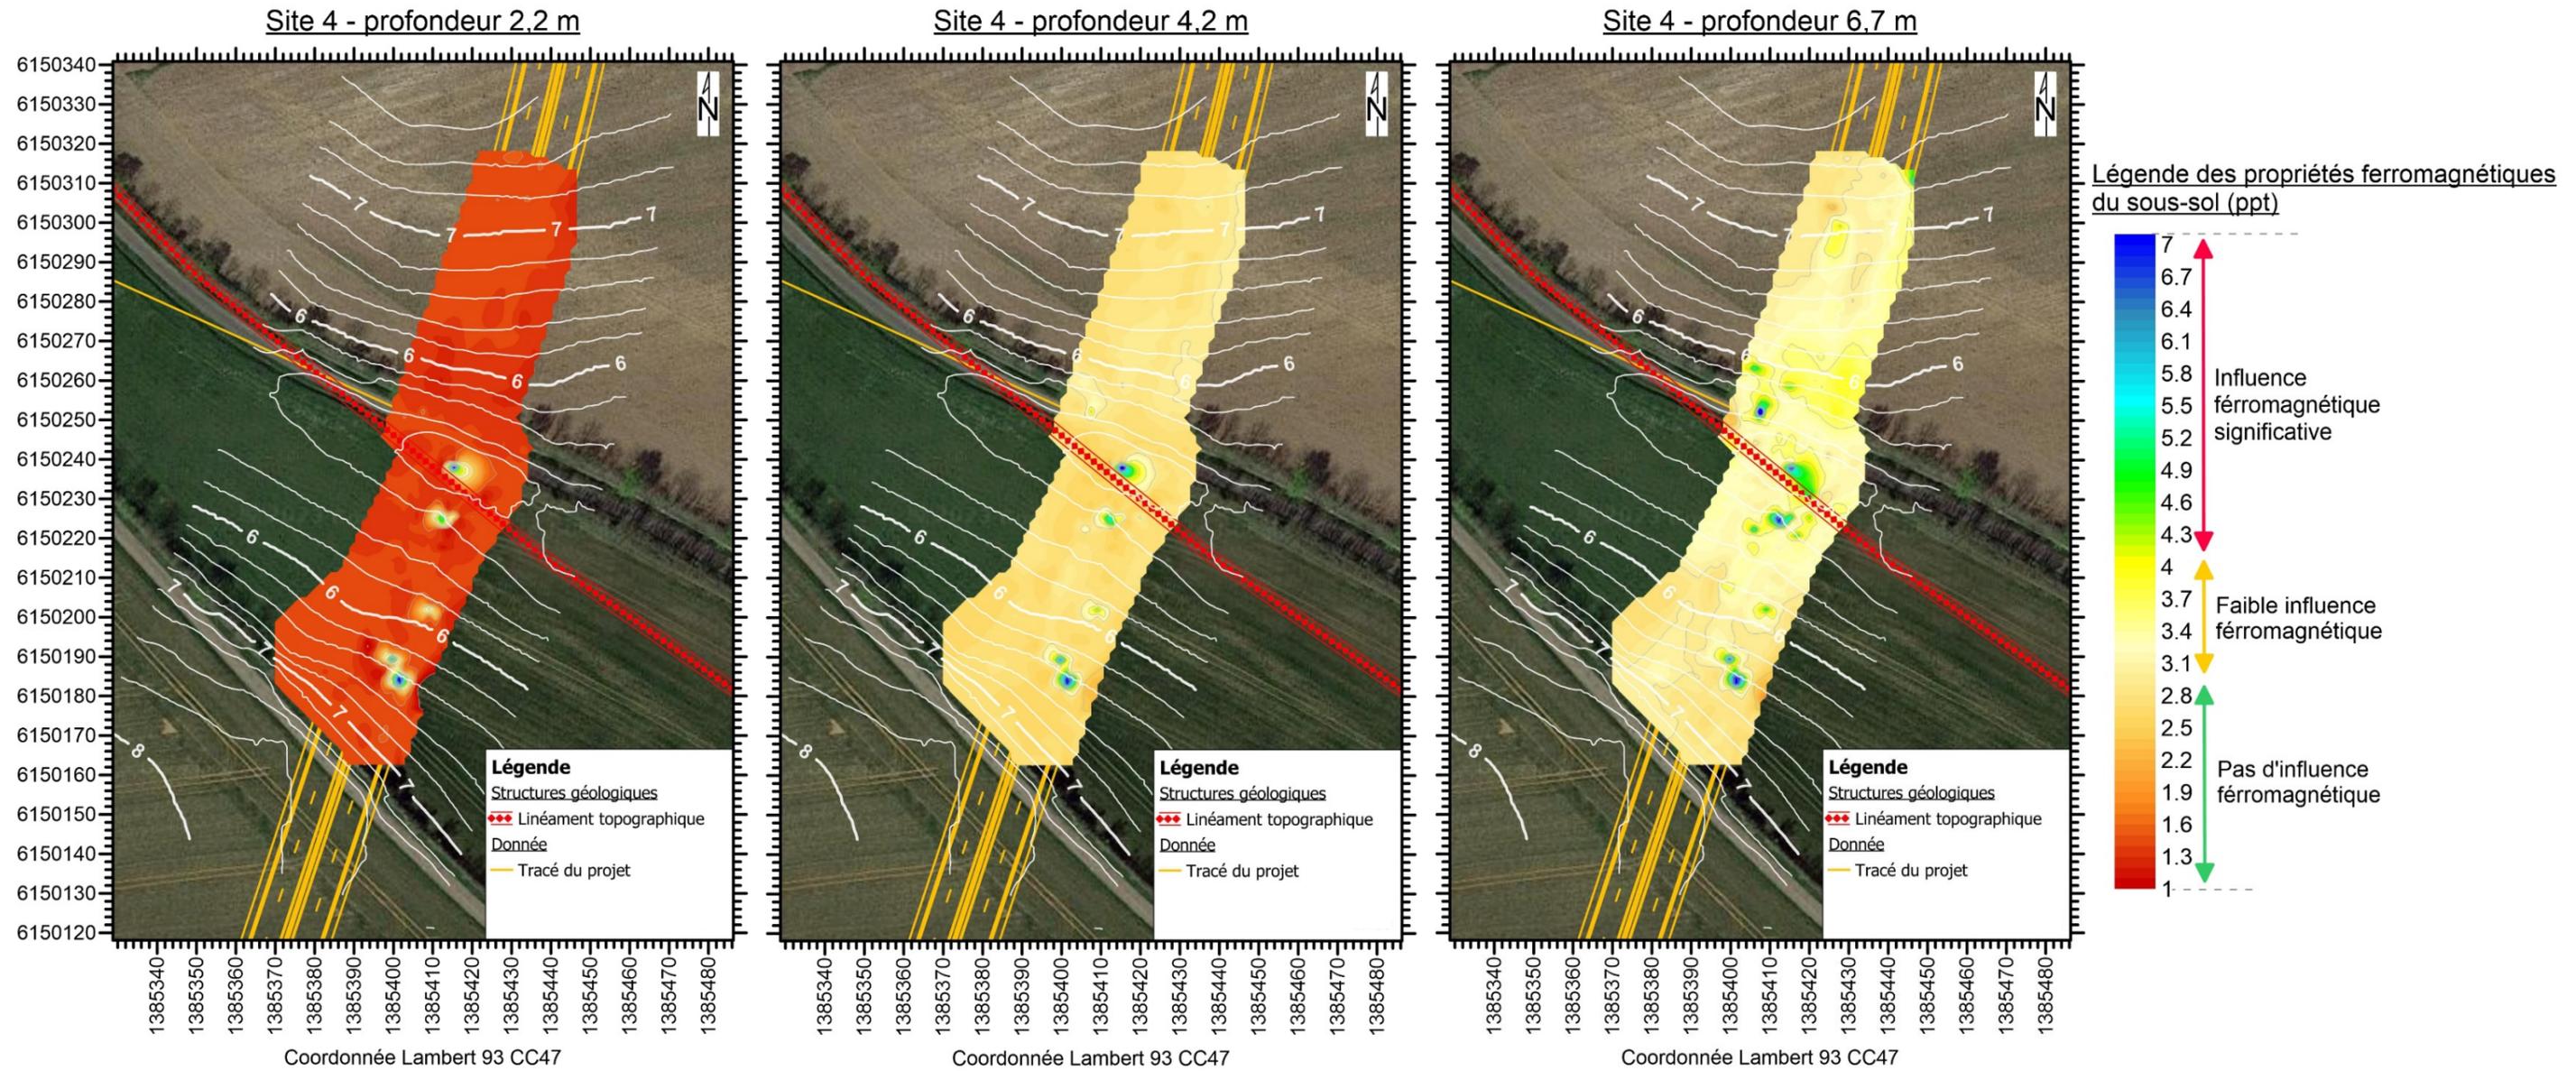
Figure 21 – Résultats des propriétés ferro-magnétiques du sous-sol aux 3 profondeurs d’investigation sur le site 4.

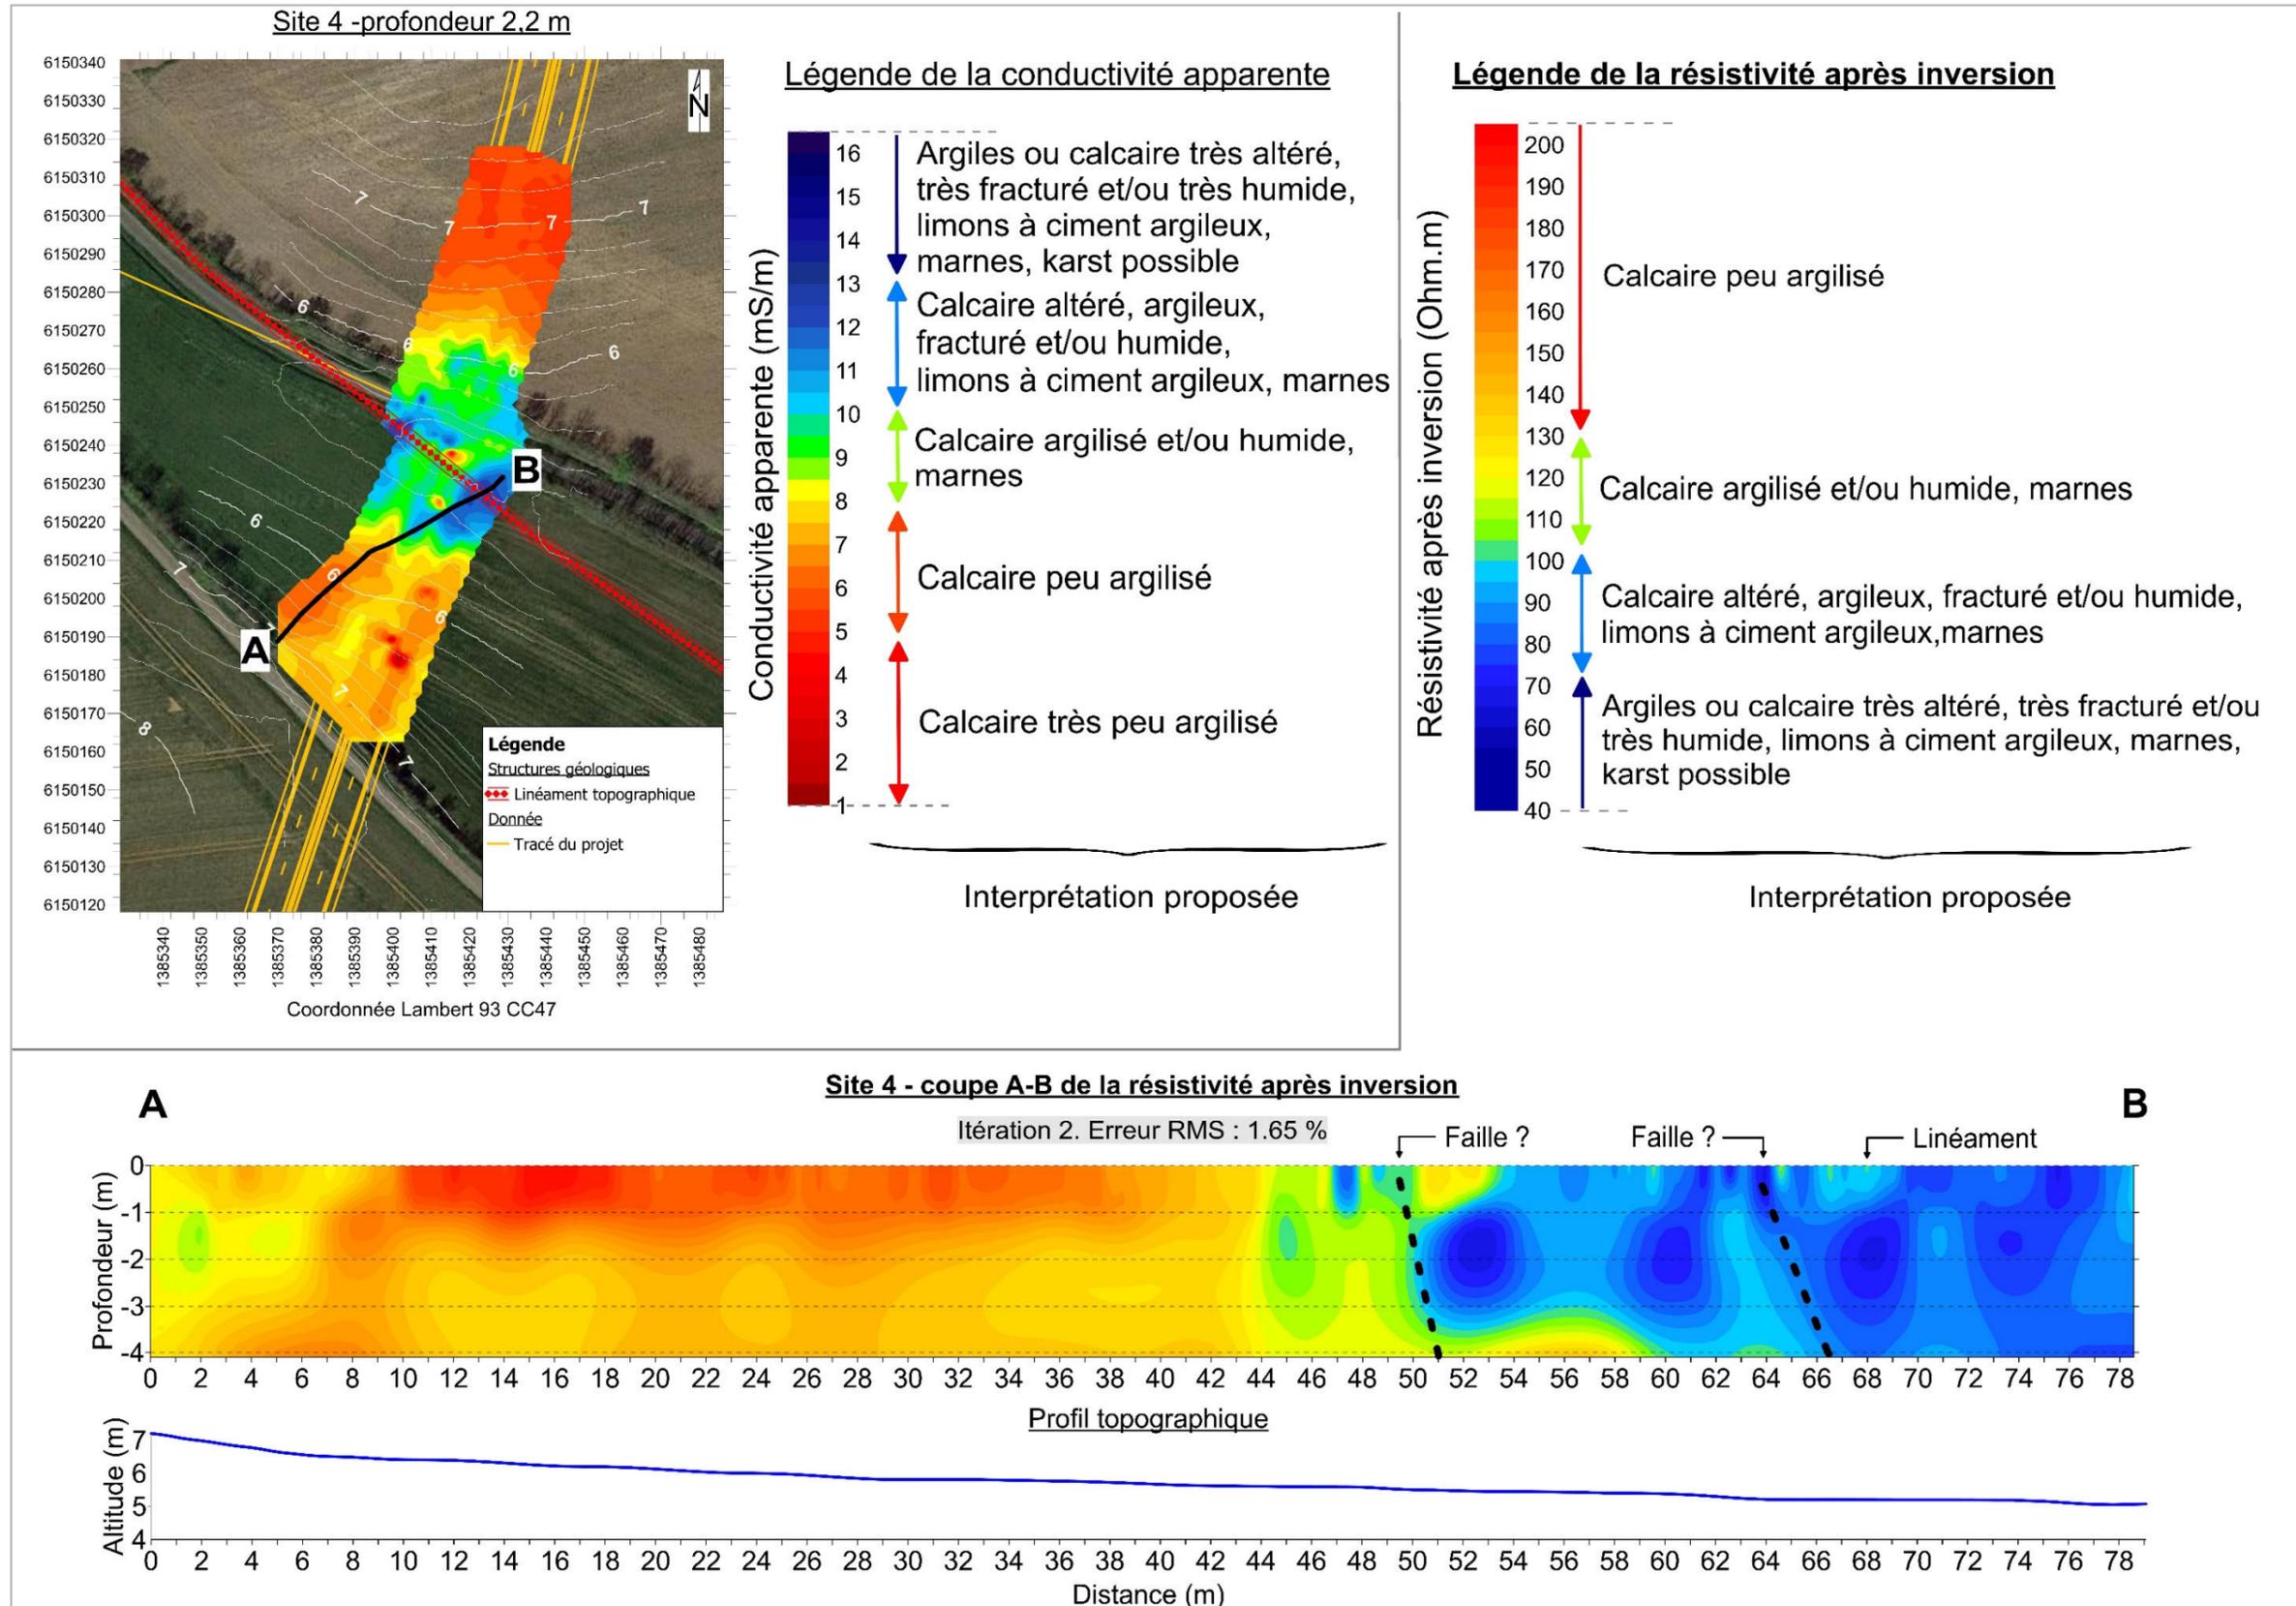
Figure 22 – Coupe de la résistivité après inversion sur le site 4.

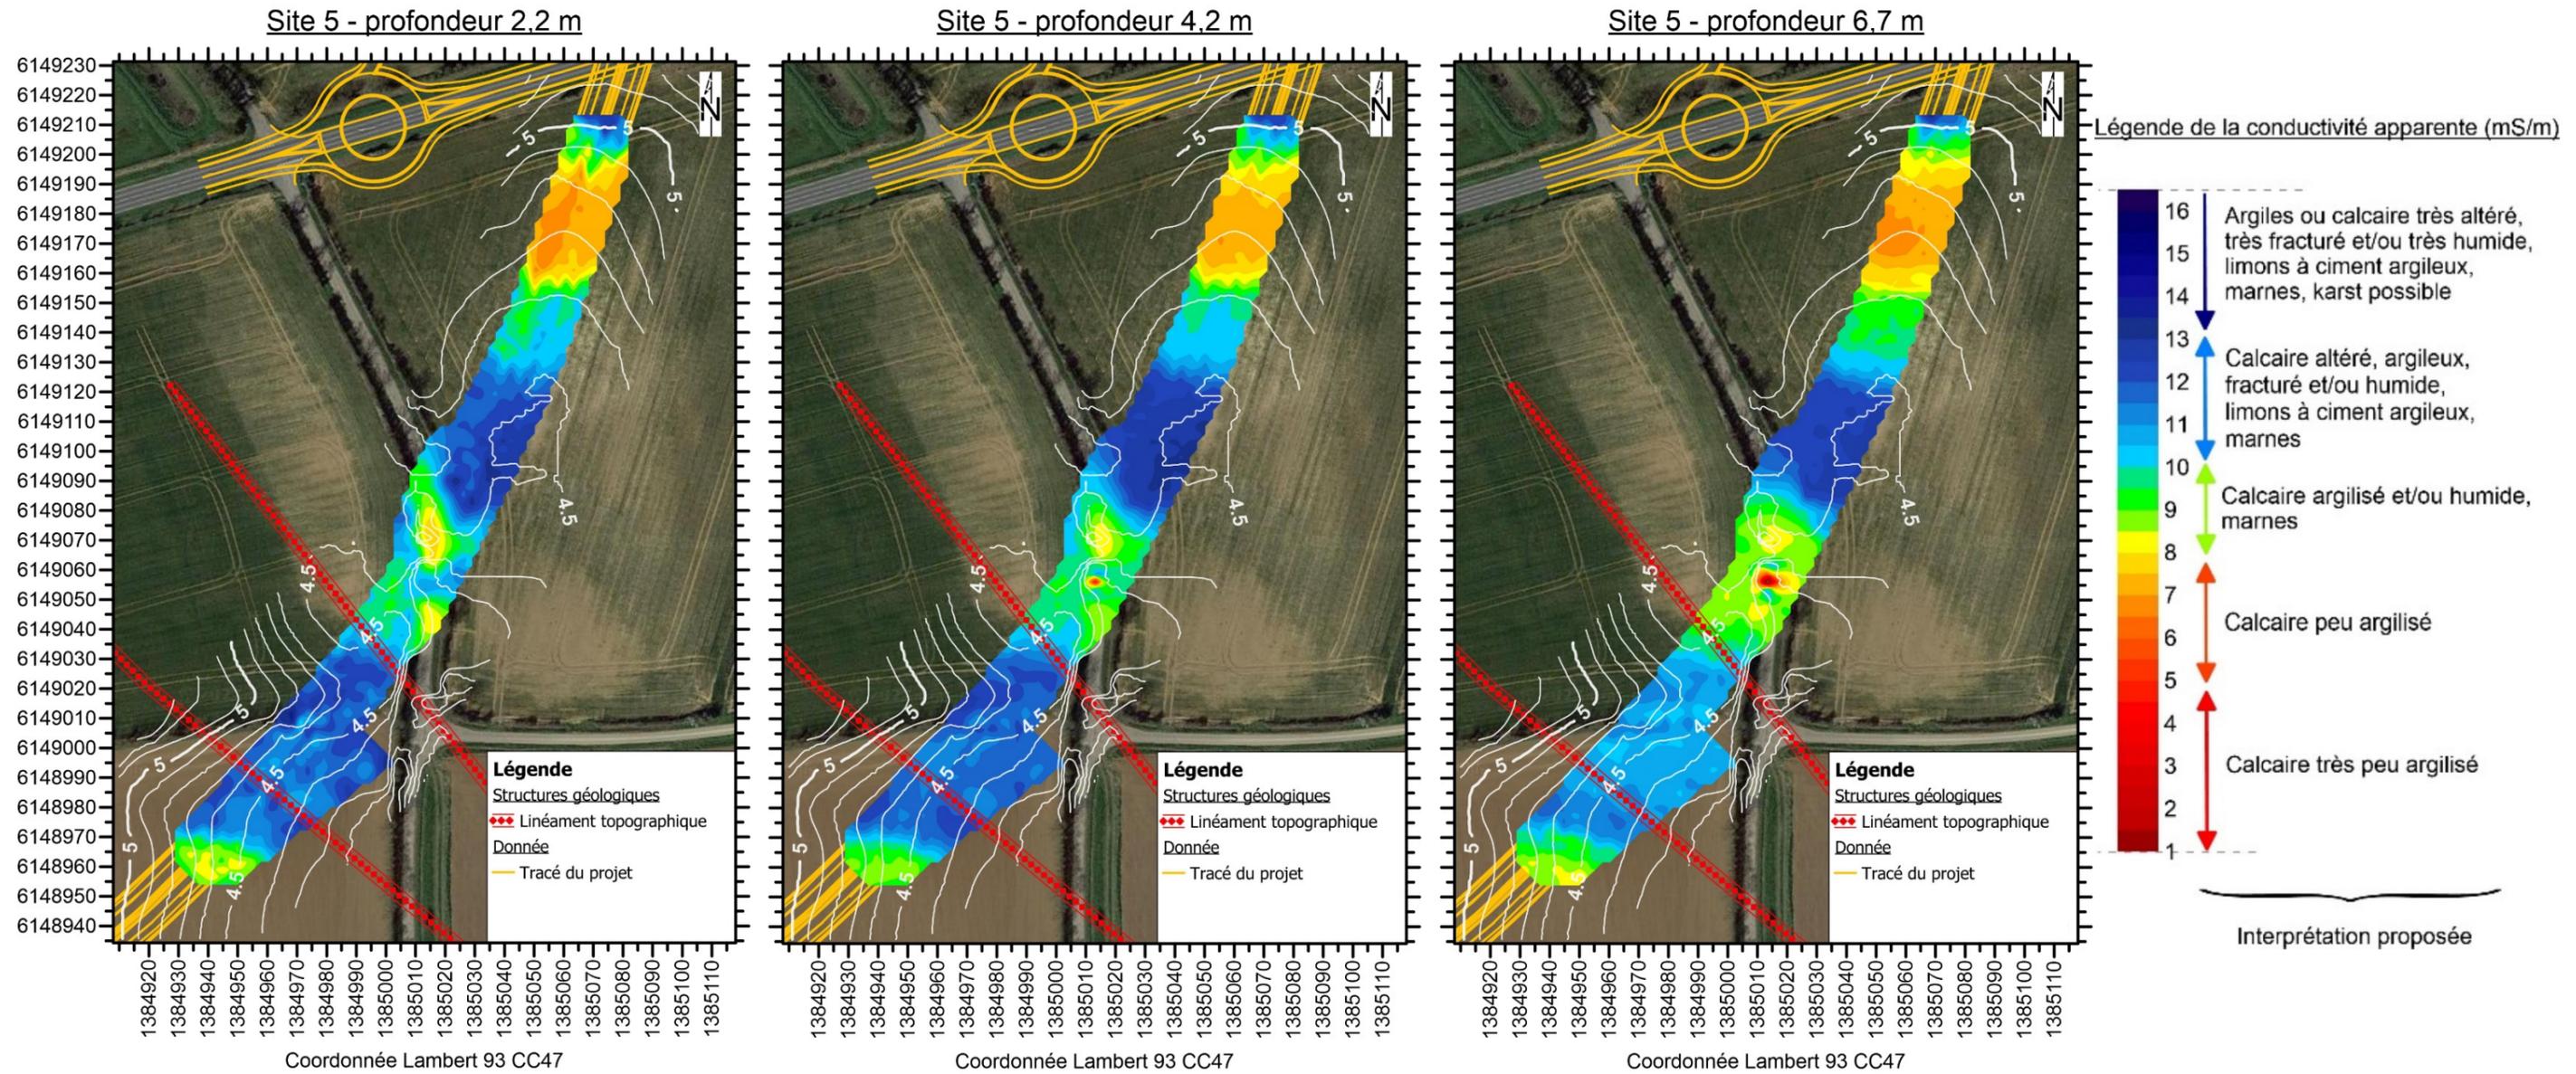
Figure 23 – Résultats de la conductivité apparente aux 3 profondeurs d’investigation sur le site 5.

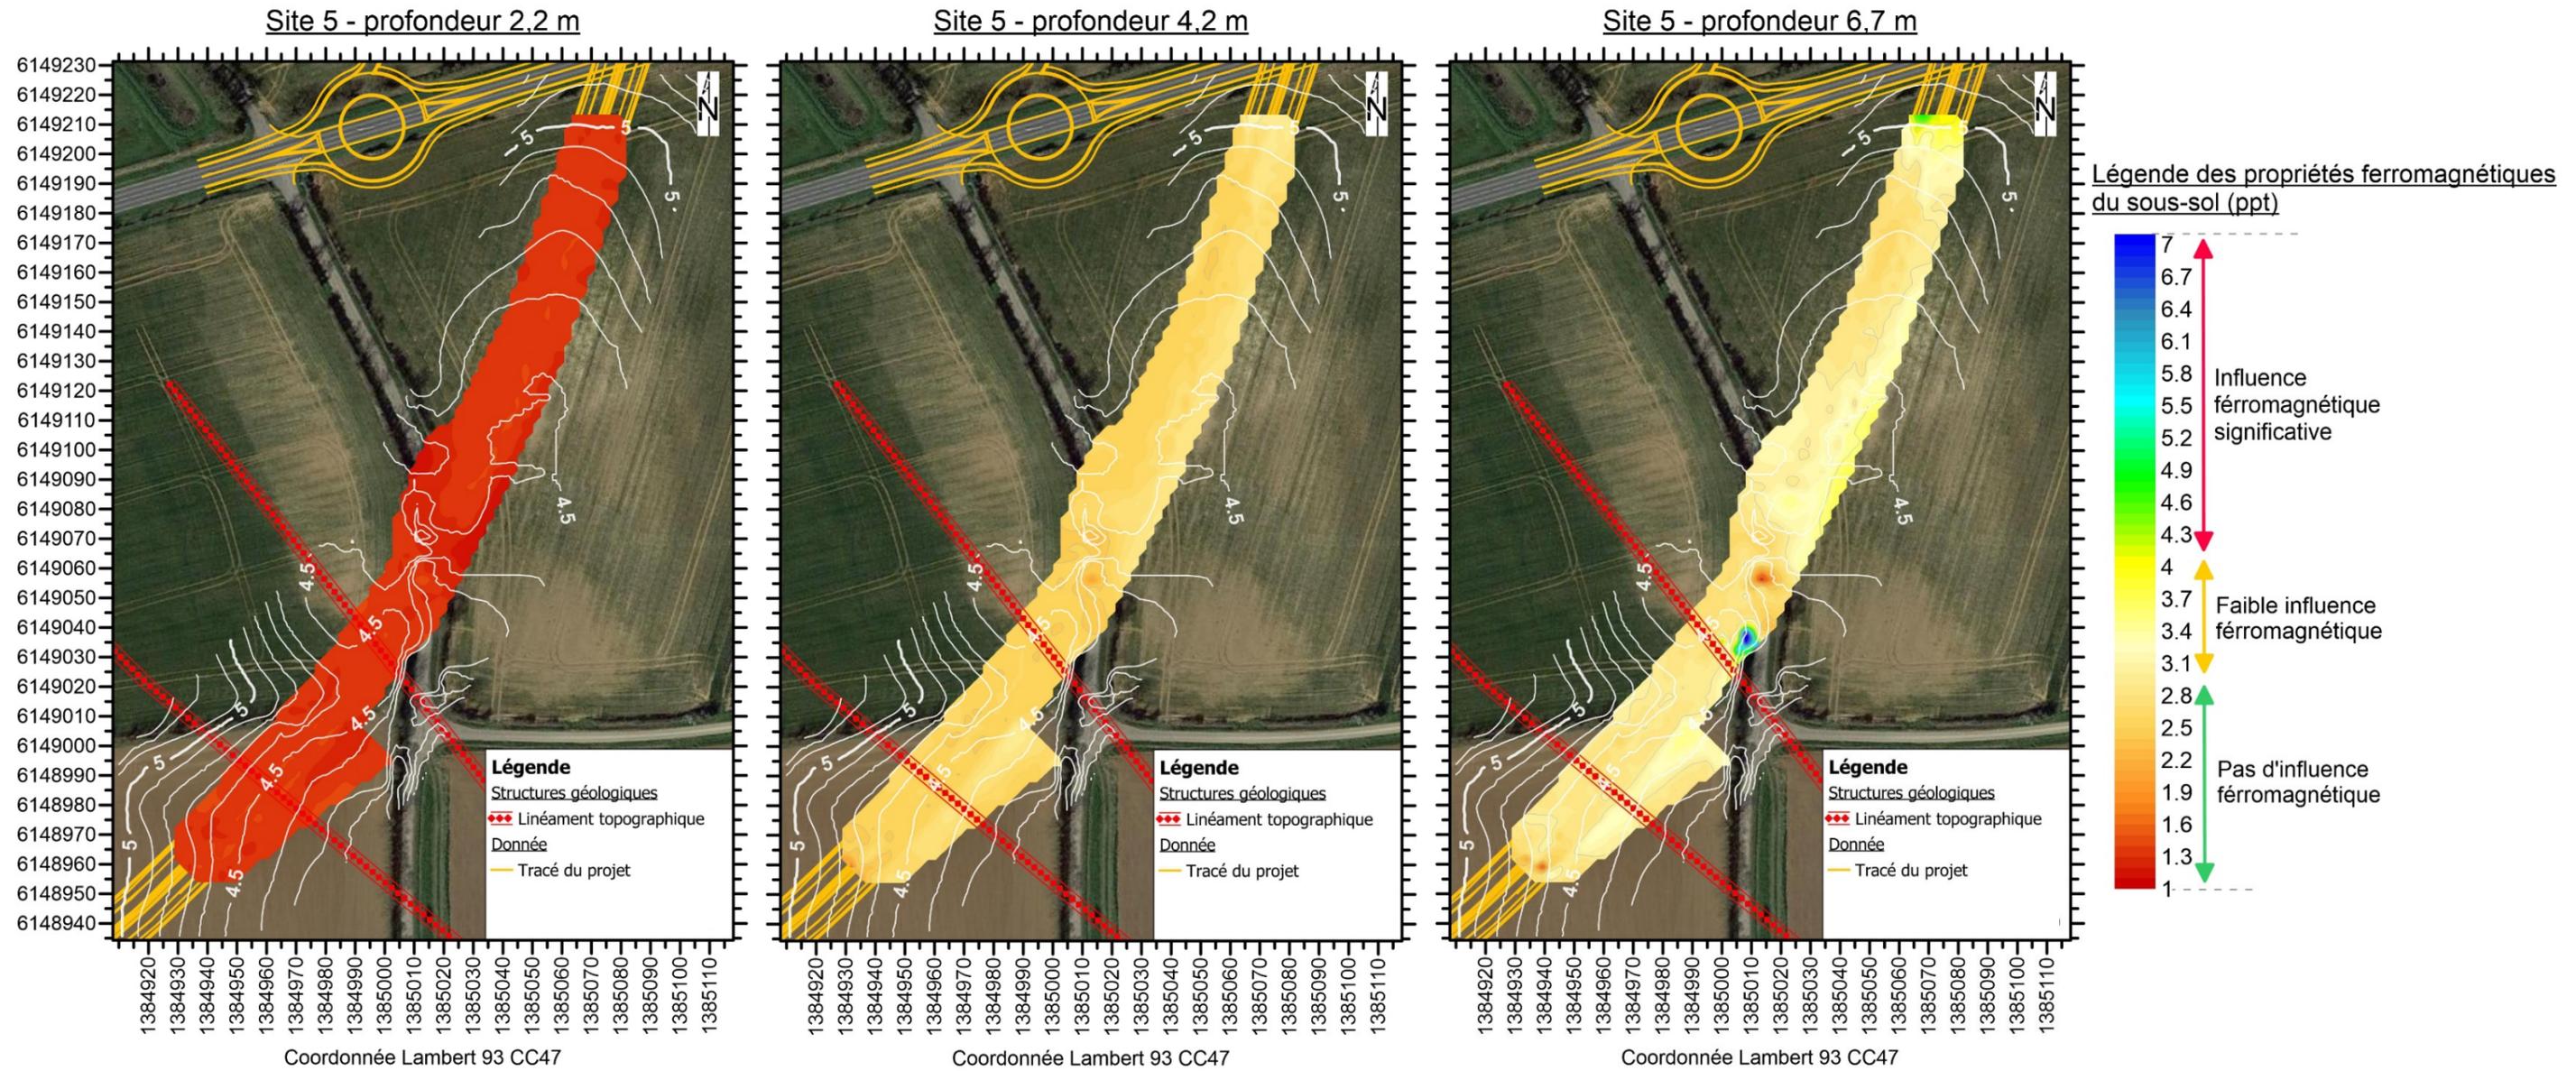
Figure 24 – Résultats des propriétés ferro-magnétiques du sous-sol aux 3 profondeurs d’investigation sur le site 5.

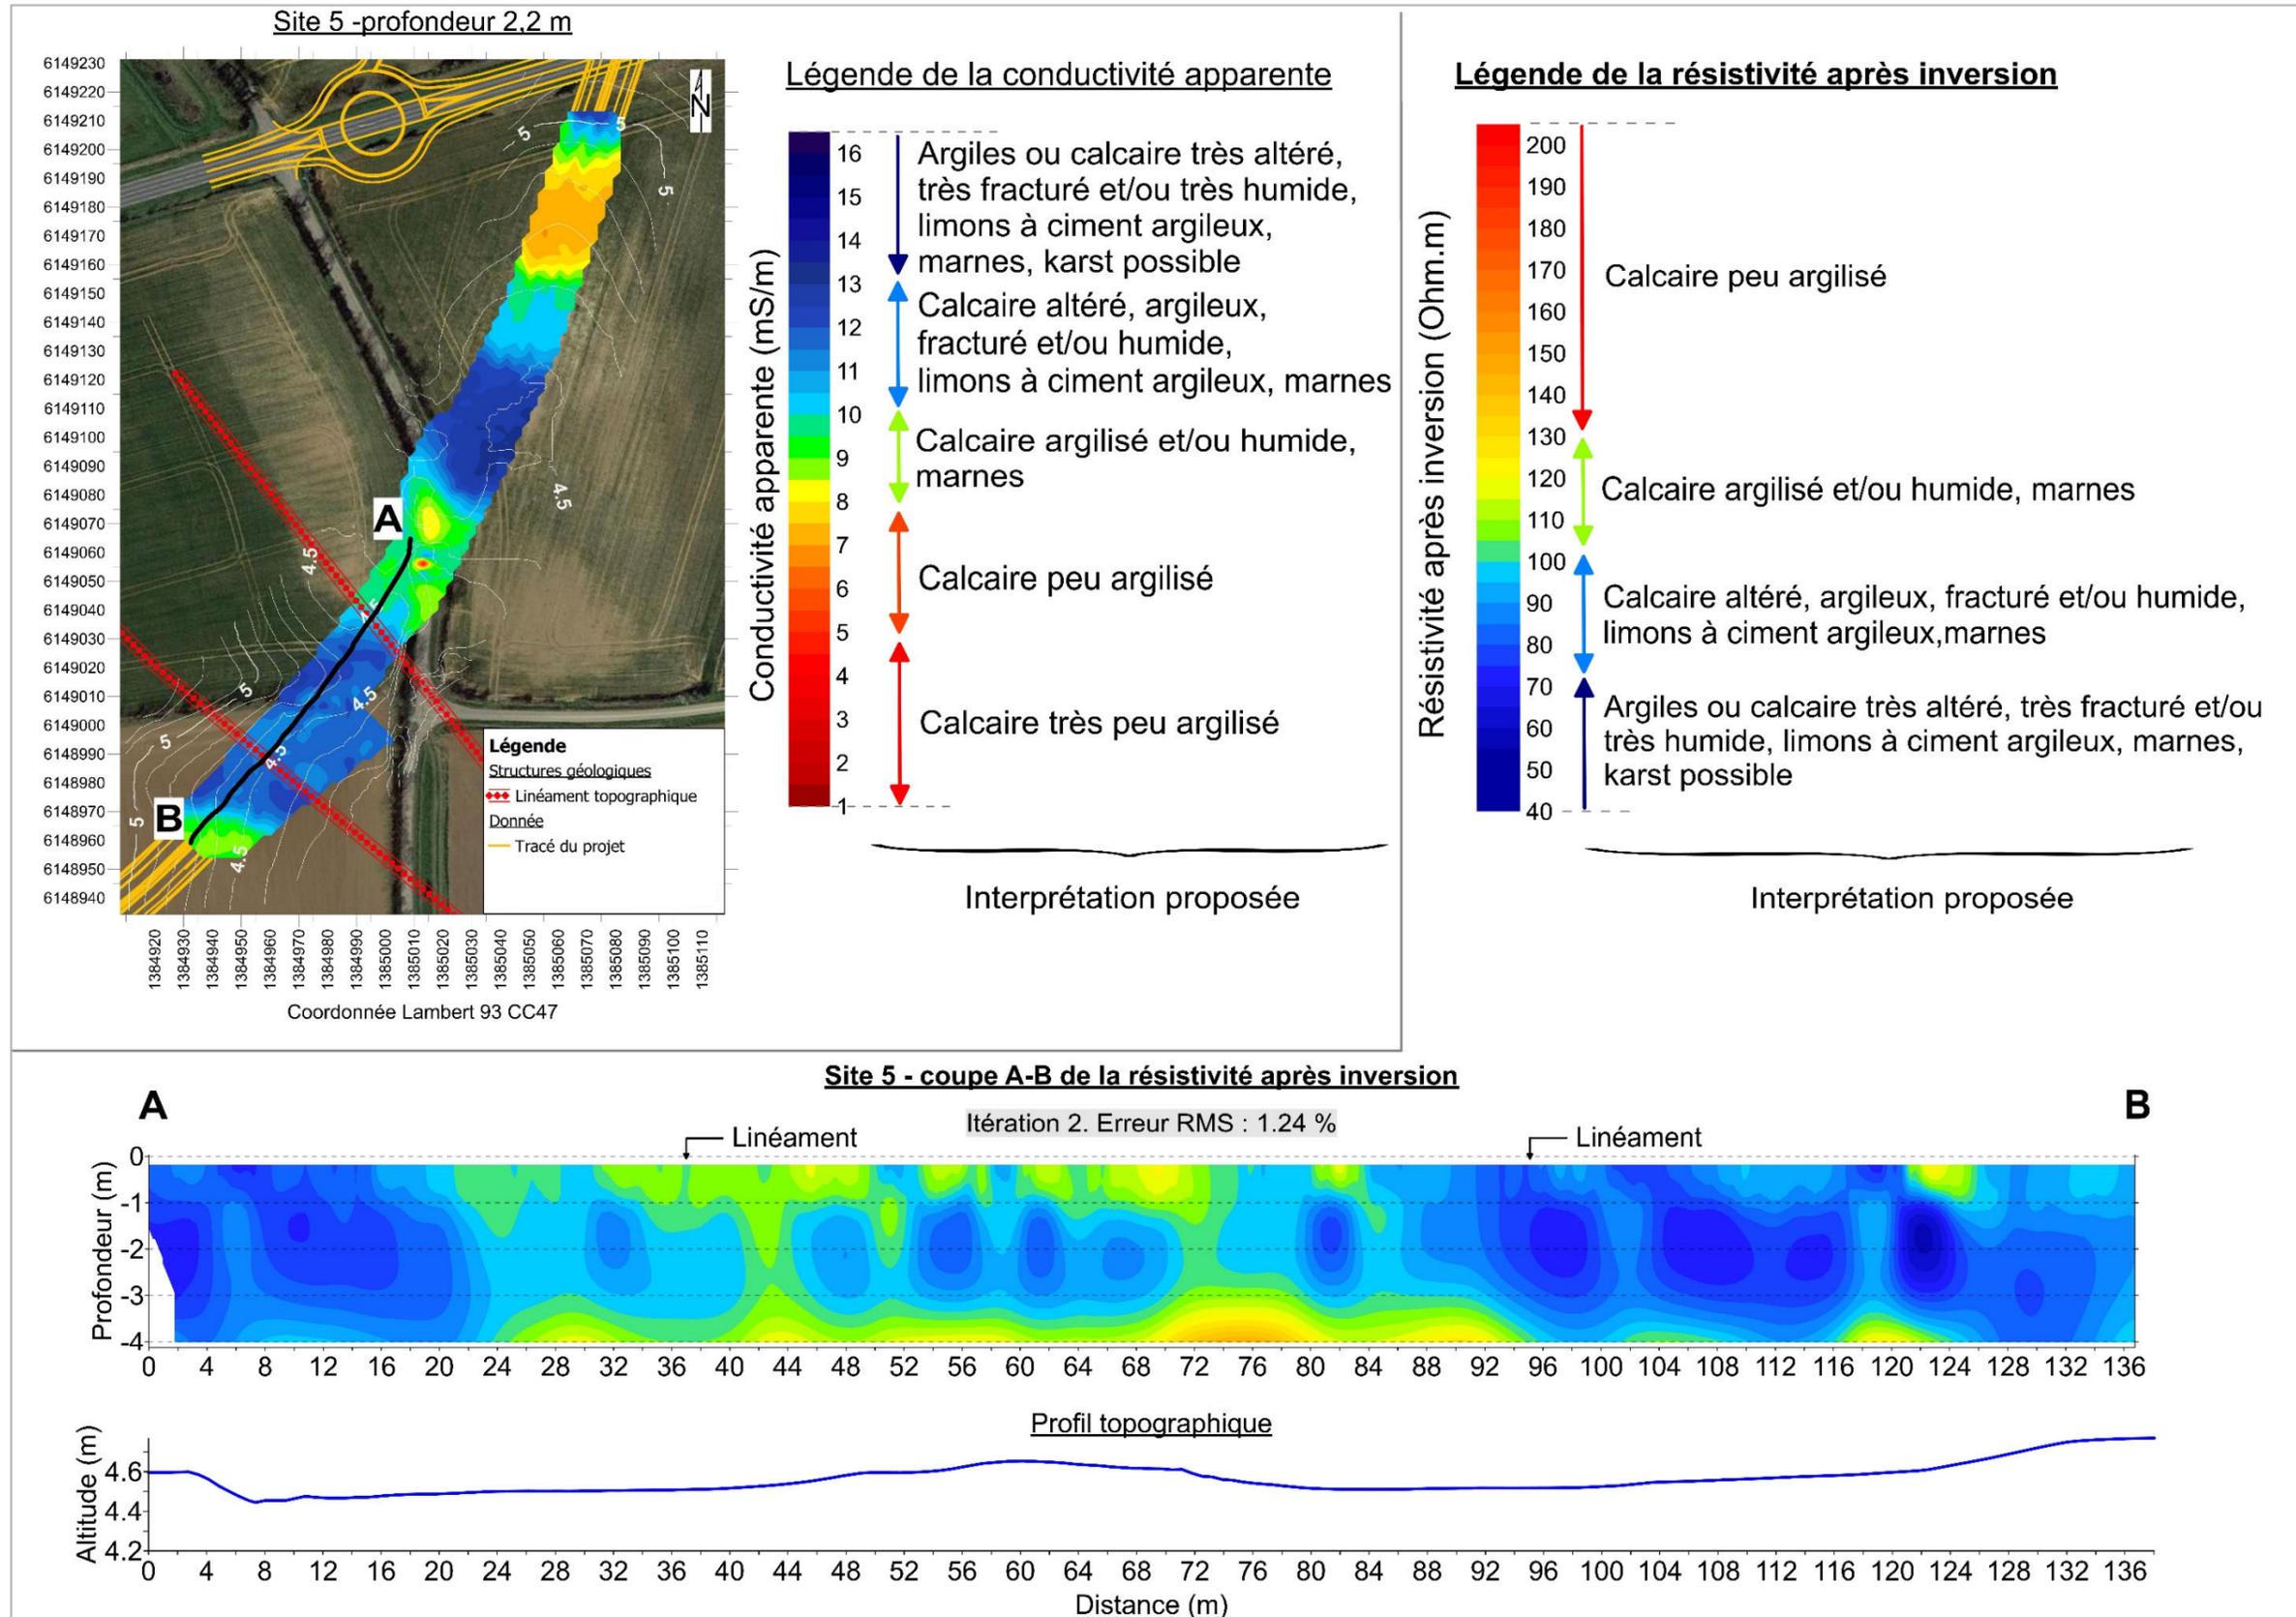
Figure 25 – Coupe de la résistivité après inversion sur le site 5.
